Dringende Sicherheitsinformation

Aktualisierung des Schreibens von Oktober 2016: Wichtige Produktinformation zum Medtronic Ladegerät Modell 37751 (enthalten in den Ladegerätsystemen Modell 37651, 37754 sowie 97754)

März 2019

Medtronic Referenz: FA735 Phase II

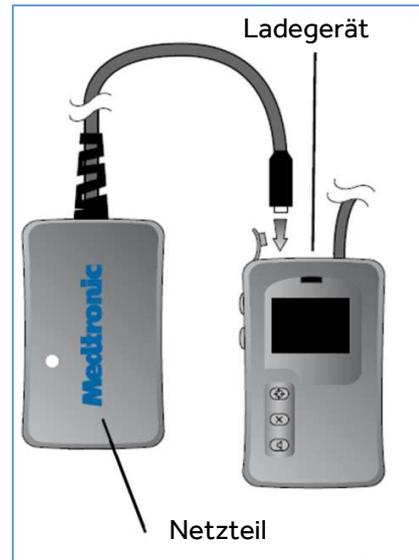
Abb. 1

Im Oktober 2018 begann die Umsetzung der Designänderung mit dem Ziel, das Problem der nicht funktionsfähigen und einen Signalton abgebenden Ladegeräte Modell 37751 zu beheben. Ladegeräte, die mit dieser Designänderung hergestellt wurden, können von Geräten, die vor der Designänderung hergestellt wurden anhand ihrer Seriennummer unterschieden werden. Ladegeräte, die mit der Designänderung hergestellt wurden, tragen Seriennummern beginnend mit einer „5“ (z.B. „NKA5“ oder „NKU5“).

- Die Fehlfunktion kann auftreten, wenn das Ladegerät während des Ladevorgangs des Neurostimulators nicht an das Netzteil angeschlossen ist. Hinweis: Der Fehler kann nach einem Neustart (Reset) wieder auftreten, wenn die oben beschriebene Empfehlung zum Ladevorgang nicht beachtet wird.

- Für Produkte, die vor der Designänderung hergestellt wurden (Seriennummern beginnen mit „4“ [z.B. „NKA4“ oder „NKU4“]):
 - Um das Auftreten der Fehlfunktion zu verhindern, sollte das Ladegerät vor dem Aufladen des Neurostimulators an das Netzteil angeschlossen werden (Stecker mit weißem Dreieck) und sollte für den gesamten Ladevorgang des Neurostimulators mit dem Netzteil verbunden bleiben (siehe Abb. 1). Hinweis: Sofern das Ladegerät selbst aufgeladen ist, muss das Netzteil während des Ladevorgangs des Neurostimulators nicht an das Stromnetz angeschlossen werden.

- Für Produkte, die nach der Designänderung hergestellt wurden (Seriennummern beginnen mit "5" [z.B. "NKA5" or "NKU5"]):
 - Befolgen Sie die Anweisungen im Handbuch des Ladesystems, die bei Auslieferung beiliegen. Entsprechend dieser Anweisungen muss das Ladegerät während des Ladevorgangs nicht mit dem Netzteil verbunden sein.
