**Information urgente de sécurité**  
**Chargeur Medtronic modèle 37751 inclus dans le**  
**système de chargement modèle 37651**  
Information importante sur le dispositif

Octobre 2016

Référence Medtronic : FA735

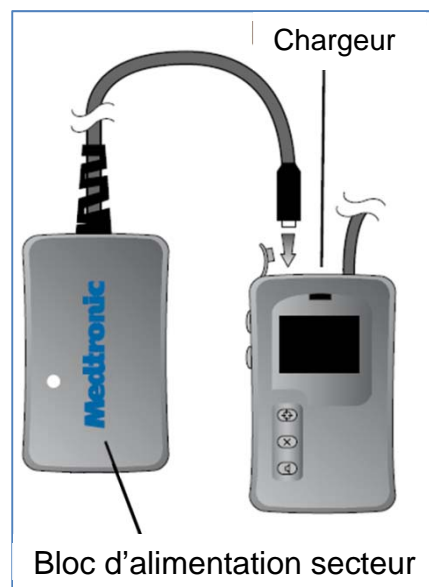
Figure 1

Medtronic a identifié un accroissement du nombre de réclamations provenant de clients décrivant des cas de chargeurs ne répondant plus, pour lesquels le chargeur est non fonctionnel, présente un écran d'affichage vide et émet un signal sonore toutes les 5 secondes. Medtronic a déterminé que tous les chargeurs fabriqués à compter de novembre 2014 (identifiés par les numéros de série commençant par « NKA4 » ou « NKU4 ») sont plus susceptibles de présenter cette anomalie. Ce problème a été rapporté pour approximativement 2% des chargeurs fabriqués et distribués après novembre 2014, et pour approximativement 0.2% des chargeurs fabriqués avant novembre 2014.

1. Pour éviter cet état d'absence de réponse du chargeur, celui-ci doit être branché au bloc d'alimentation secteur avant de commencer une session de recharge du neurostimulateur, en alignant les triangles blancs, et le chargeur doit rester connecté au bloc d'alimentation secteur jusqu'à ce que la session de recharge soit terminée (voir Figure 1). Remarque : Le bloc d'alimentation secteur n'a pas besoin d'être branché à une prise électrique si le chargeur est lui-même déjà chargé.

2. Si le chargeur n'est pas connecté au bloc d'alimentation secteur tout au long de la session de recharge du neurostimulateur, une anomalie avec absence de réponse du chargeur peut survenir. Dans cette situation, Medtronic vous demande d'assister les patients en réinitialisant leur chargeur en suivant les instructions de réinitialisation jointes à ce courrier. Remarque : ce problème peut survenir à nouveau après la réinitialisation si ces instructions de recharge ne sont pas suivies.

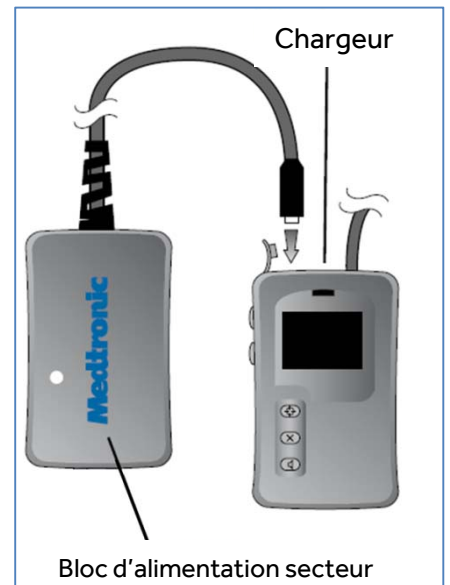
Figure 1

Medtronic a identifié un accroissement du nombre de réclamations provenant de clients décrivant des cas de chargeurs ne répondant plus, pour lesquels le chargeur est non fonctionnel, présente un écran d'affichage vide et émet un signal sonore toutes les 5 secondes. Medtronic a déterminé que tous les chargeurs fabriqués à compter de novembre 2014 (identifiés par les numéros de série commençant par « NKA4 » ou « NKU4 ») sont plus susceptibles de présenter cette anomalie. Ce problème a été rapporté pour approximativement 2% des chargeurs fabriqués et distribués après novembre 2014, et pour approximativement 0.2% des chargeurs fabriqués avant novembre 2014.

1. Pour éviter cet état d'absence de réponse du chargeur, celui-ci doit être branché au bloc d'alimentation secteur avant de commencer une session de recharge du neurostimulateur, en alignant les triangles blancs, et le chargeur doit rester connecté au bloc d'alimentation secteur jusqu'à ce que la session de recharge soit terminée (voir Figure 1). Remarque : Le bloc d'alimentation secteur n'a pas besoin d'être branché à une prise électrique si le chargeur est lui-même déjà chargé.

2. Si le chargeur n'est pas connecté au bloc d'alimentation secteur tout au long de la session de recharge du neurostimulateur, une anomalie avec absence de réponse du chargeur peut survenir. Dans cette situation, Medtronic vous demande d'assister les patients en réinitialisant leur chargeur en suivant les instructions de réinitialisation jointes à ce courrier. Remarque : ce problème peut survenir à nouveau après la réinitialisation si ces instructions de recharge ne sont pas suivies.

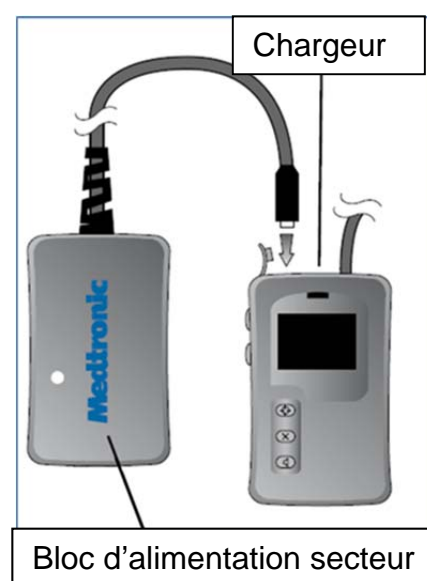
Figure 1

Le problème survient si votre chargeur émet un signal sonore de façon répétée toutes les 5 secondes, l'écran d'affichage est vide et les boutons ne répondent plus. Dans ce cas, votre chargeur ne peut plus recharger votre neurostimulateur.

1. Branchez le bloc d'alimentation secteur à votre chargeur, en alignant les triangles blancs, avant de commencer la session de recharge de votre neurostimulateur (voir Figure 1).  
Remarque: le bloc d'alimentation secteur n'a pas besoin d'être branché à une prise électrique si le chargeur est lui-même déjà chargé.
2. Gardez le bloc d'alimentation secteur connecté au chargeur jusqu'à ce que la session de recharge soit complètement finie.  
Remarque: assurez-vous que vous manipulez le chargeur, l'antenne et le bloc d'alimentation secteur avec soin, et que vous immobilisez et sécurisez les connexions.
