Urgent : Information de sécurité **Mise à jour de l'information de sécurité d'Octobre 2016 :** **Information importante concernant le chargeur Medtronic 37751** (Inclus dans les kits modèles 37754, 97754, et 37651)

Mars 2019

Référence Medtronic : FA735 Phase II

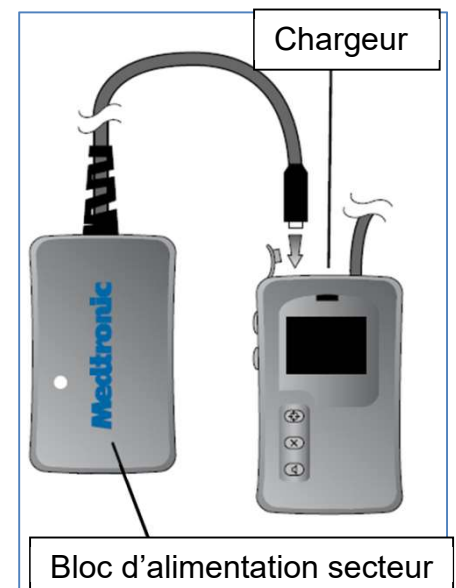
Figure 1

- Si le chargeur n'est pas connecté au bloc d'alimentation secteur tout au long de la session de recharge du neurostimulateur, une anomalie avec absence de réponse du chargeur peut survenir. Remarque : ce problème peut survenir à nouveau après la réinitialisation si ces instructions de recharge ne sont pas suivies.

- Pour les produits fabriqués avant le changement de conception (Numéros de série commençant par un « 4 » [par exemple, « NKA4 » ou « NKU4 »]) :
 - Pour éviter cet état d'absence de réponse du chargeur, celui-ci doit être branché au bloc d'alimentation secteur avant de commencer une session de recharge du neurostimulateur, en alignant les triangles blancs, et le chargeur doit rester connecté au bloc d'alimentation secteur jusqu'à ce que la session de recharge soit terminée (voir Figure 1). Remarque : le bloc d'alimentation secteur n'a pas besoin d'être branché à une prise électrique si le chargeur est lui-même déjà chargé.
