Urgente Avviso di Sicurezza

Aggiornamento dell'avviso di sicurezza di ottobre 2016 Importanti informazioni sul caricatore Medtronic modello 37751

Incluso nei sistemi di carica per la stimolazione del midollo spinale (SCS) modello 37754 e 97754 e nei sistemi di carica per la stimolazione cerebrale profonda (DBS) modello 37651

Riferimento Medtronic: FA735 Fase II

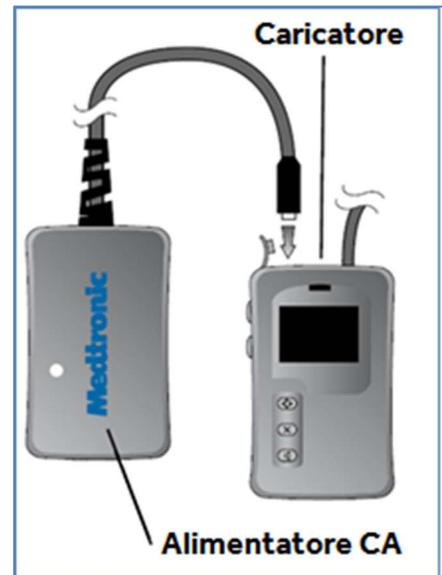
Figura 1

A partire da ottobre 2018 è stata implementata una modifica di progettazione nei caricatori modello 37751 al fine di correggere il comportamento di mancata risposta ed emissione del segnale acustico. È possibile identificare i caricatori prodotti dopo la modifica da quelli prodotti prima di tale modifica tramite il numero di serie. I dispositivi prodotti con la modifica di progettazione sono identificati dal numero di serie che inizia con "5" (es. "NKA5" o "NKU5").

- Per i caricatori prodotti prima della modifica di progettazione – numero di serie che inizia con "4" (es. "NKA4" o "NKU4"):
 - Per prevenire lo stato di errore per mancata risposta, il caricatore deve essere collegato all'alimentatore CA (allineando i triangoli bianchi) prima di avviare una sessione di ricarica del neurostimolatore ed il caricatore deve rimanere collegato all'alimentatore CA finché la sessione di ricarica non è stata completata (vedi Figura 1).
Nota: Non è necessario che l'alimentatore CA sia collegato a una presa di corrente elettrica se il caricatore è carico.

- Per i caricatori prodotti dopo la modifica di progettazione – numero di serie che inizia con "5" (es. "NKA5" o "NKU5"):
 - Seguire le istruzioni incluse nel manuale per l'utente del sistema di carica fornito insieme al dispositivo. Le istruzioni presenti nel manuale per l'utente non richiedono che il caricatore sia collegato all'alimentatore CA durante la sessione di ricarica.
