SIEMENS SOMATOM Definition AS

Kundenhinweis zu technischem Update CT037/17/S

Betreff: SOMATOM Definition AS – Neue Befestigung für Lichtvisierfenster

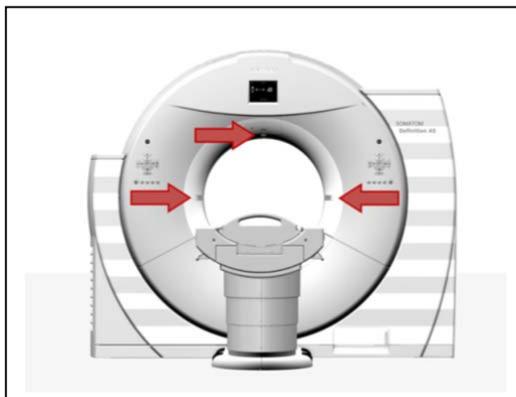
Abb. 1: SOMATOM Definition AS

Wir haben Sie darüber informiert, dass das kleine Lichtvisierfenster (siehe Abb. 1), das zur Positionierung des Lasers verwendet wird und in die vordere Verkleidung Ihres CT-Systems integriert ist, sich lösen und in seltenen Fällen potenziell herausfallen kann. Bei fehlenden Fenstern könnte eine Person durch die Öffnung greifen und eine schwere Verletzung riskieren, z. B. einen elektrischen Schlag oder physische Schäden der Finger.

Als Bediener dürfen Sie das CT-System nicht verwenden, wenn ein Lichtvisierfenster fehlt oder locker ist. Bitte informieren Sie den Siemens-Kundendienst umgehend und fordern Sie eine Korrektur an.

Mit dem neuesten technischen Update Ct037/17/S, das für Ihr System verteilt wurde, haben wir eine verbesserte Befestigungsvorrichtung für die Lichtvisierfenster eingeführt. Wir haben die geklebten Fenster durch neue Lichtvisierfenster mit Klemmenlösung ersetzt. Diese Lösung ist zuverlässiger.

- Dementsprechend müssen wir die Sicherheitshinweise CT030/16/S und CT031/16/S aktualisieren. Die neuesten Lichtvisierfenster, die mit dem technischen Update CT037/17/S eingeführt wurden, können nicht herausfallen, wenn nicht übermäßige externe Kraft angewendet wird. Dies ist die endgültige technische Lösung, die wir in den Anschreiben CT030/16/S und CT031/16/S, die im letzten Jahr versendet wurden, angekündigt haben. Alle anderen Aspekte dieser Briefe bleiben unverändert und gültig.
