Software-Update für CRT-D Systeme bezüglich der Meldung zur LV-Korrektur von Dezember 2017. Referenz 92179817-FA

Übersicht – Dringender Sicherheitshinweis

Software-Update für Boston Scientific CRT-Ds hinsichtlich positiver LV-Korrektur

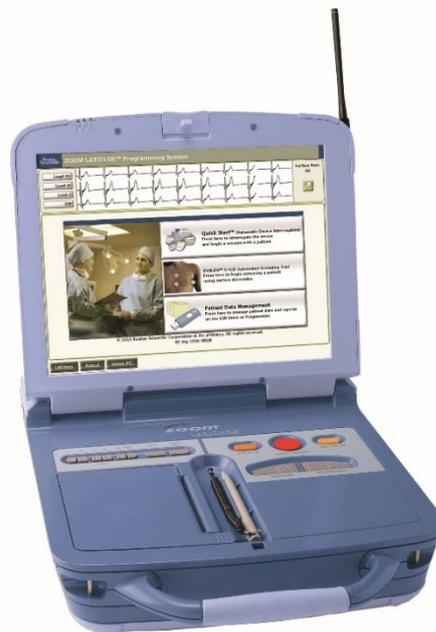
Bitte bestätigen Sie, dass Ihr Programmiergerät ZOOM™ 3120 diese Software-Aktualisierung erhalten hat

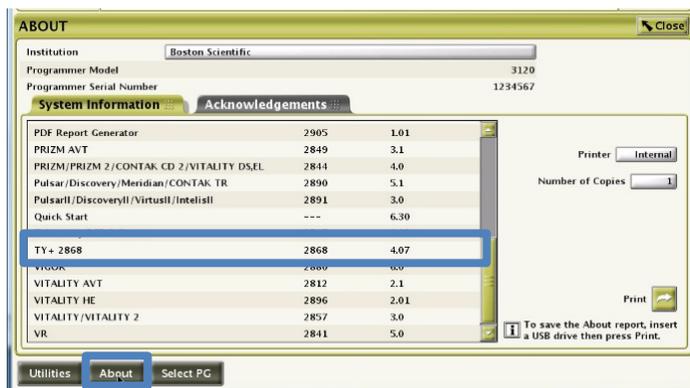
Modell 2868 v4.07

Bitte wählen Sie die Taste „About“ und bestätigen Sie Software-Modell und Version

Bei unterstützten CRT-Ds, die mit dieser Software entsprechend abgefragt wurden, besteht kein Risiko mehr, dass sie in den permanenten Sicherheitsmodus Safety Core aufgrund einer Parameterinteraktion zwischen der positiven LV-Korrektur, dem atrialen Blanking nach ventrikulären Stimulation und Tracking-Präferenz gehen.
