**Oggetto:** Aggiornamento software per defibrillatori con terapia di resincronizzazione cardiaca (CRT-D) che risolve l'interazione con l'offset del ventricolo sinistro (LV) segnalata nel dicembre 2017. Riferimento: 92179817-FA

### **Riepilogo della risoluzione dell'Avviso di sicurezza (FSN)**

# Boston Scientific Aggiornamento software per CRT-D che risolve l'interazione con valori positivi dell'offset del ventricolo sinistro (LV)

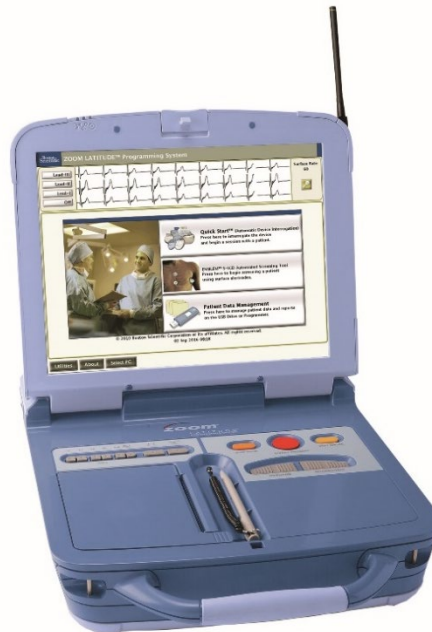
Si assicuri che il suo programmatore ZOOM™ Modello 3120 abbia ricevuto questo aggiornamento software

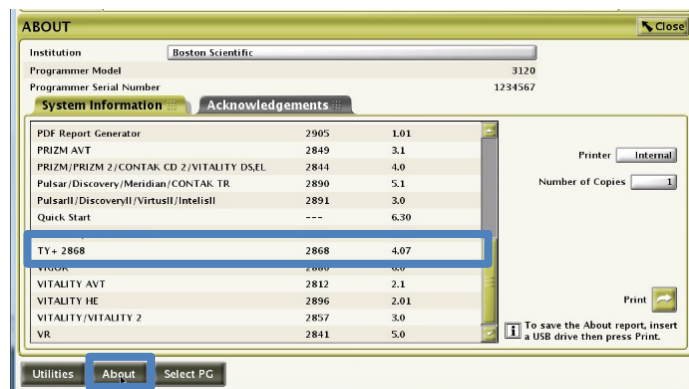
Modello 2868 v4.07

Selezioni il pulsante Informazioni e controlli il modello e la versione del software

I CRT-D supportati interrogati con questo software non presentano più il rischio dello stato “Modalità Sicurezza” permanente dovuto ad un’interazione dei valori positivi dei parametri LV Offset, A-Blank after V-Pace e della Tracking Preference.
