Technische Informationen zur Programmierung des Atemminutenvolumen-Sensor bei Schrittmachern
 Ref.: 92186345-FA

Geräte Namen	Modell-Nummern
VALITUDE™ CRT-P	U125, U128
ACCOLADE™	L300, L301, L310, L311, L321, L331
ESSENTIO™	L100, L101, L110, L111, L121, L131
VISIONIST™ CRT-P	U225, U226, U228
PROPONENT™	L200, L201, L209, L210, L211, L221, L231
ALTRUA™ 2	S701, S702, S722

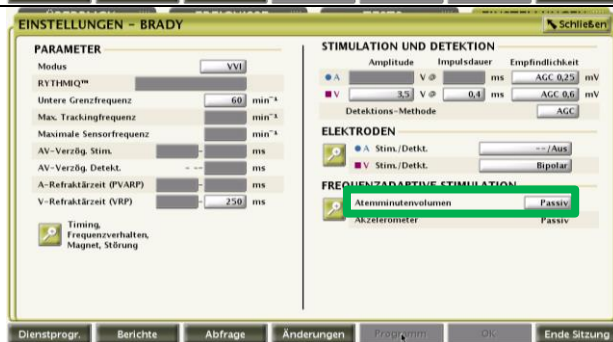
3. Überprüfen Sie auf der Seite „Einstellungen – Brady“ unter „Frequenzadaptive Stimulation“ den programmierten Wert für das Atemminutenvolumen.

Wenn der Wert „Passiv“ oder „EIN“ lautet, ist der AMV-Sensor aktiviert.

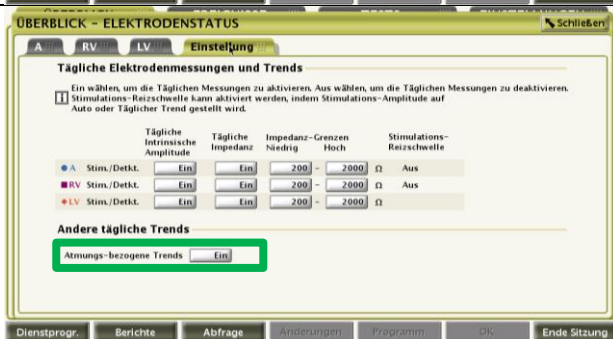
3. Überprüfen Sie auf der Seite „Überblick – Elektrodenstatus“ unter „Andere tägliche Trends“ den Wert für „Atemfrequenz-Trends“.

Wenn der Wert „EIN“ lautet, ist der AMV-Sensor aktiviert.
