Januar 2019

Dringende Softwareaktualisierung zum Sicherheitshinweis – Softwareupdate für Atemminutenvolumensensor (AMV-Sensor) in Herzschrittmachern verfügbar, Nr. 92186345-FA.

Software-Update von Boston Scientific hinsichtlich Oversensing des AMV Signals

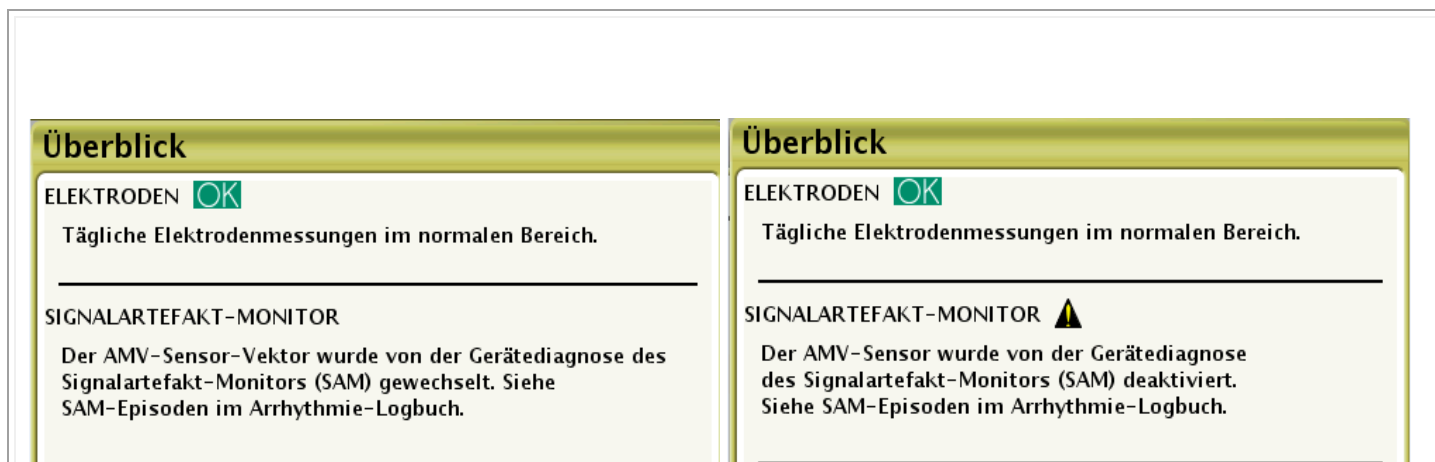
Abbildung 1. Bei der nächsten Abfrage des Programmiergeräts wird ein zusammenfassendes Dialogfenster angezeigt, nachdem der Signal-Artefakt-Monitor den AMV-Sensor-Vektor umgeschaltet oder den AMV-Sensor deaktiviert hat.

4. Wenn der AMV-Sensor durch den SAM deaktiviert wurde, überprüfen Sie bitte die Integrität der Elektroden und die Elektrodenverbindung, bevor Sie den AMV-Vektor neu programmieren oder den AMV-Sensor auf EIN, Passiv oder Nur ATR programmieren. SAM-Episodendaten können beim Ermitteln der Ursache vorübergehender Impedanzanomalien helfen. Wenden Sie sich an den Technischen Service, um alle nicht-invasiven Programmieroptionen vor einem chirurgischen Eingriff zu prüfen, wenn vorübergehende abrupte Änderungen der Impedanzwerte oder Impedanzmessungen außerhalb des erwarteten Bereichs auftreten.

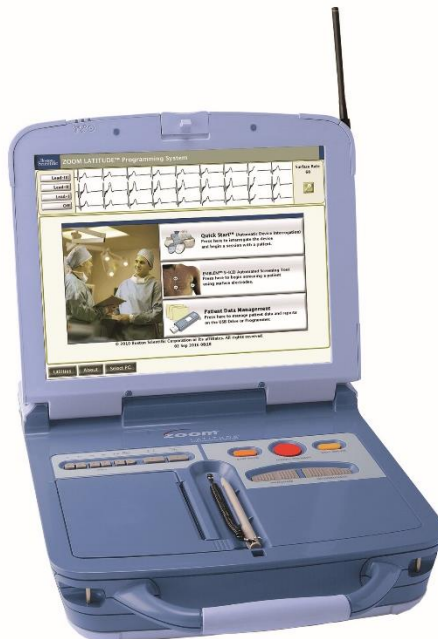
Programmiergerät ZOOM™ Modell 3120

Software-Update kontrollieren

Bitte wählen Sie die Schaltfläche „About“ und bestätigen, bzw. kontrollieren Sie Software-Modell und -Version

Vergewissern Sie sich, dass Modell 2869 v2.06 auf dem Info-Bildschirm angezeigt ist
