# Avviso urgente di sicurezza

Dicembre 2017

<u>Oggetto</u>: Pacemaker– Informazioni riguardanti la programmazione tecnica – Sensore della ventilazione minuto. Rif.: 92186345-FA

Pacemaker interessati	Modelli
VALITUDE™ CRT-P	U125, U128
ACCOLADE™ Pacemakers	L300, L301, L310, L311, L321, L331
ESSENTIO™ Pacemakers	L100, L101, L110, L111, L121, L131
VISIONIST™ CRT-P	U225, U226, U228
PROPONENT™ Pacemakers	L200, L201, L209, L210, L211, L221, L231
ALTRUA™ 2 Pacemakers	S701, S702, S722

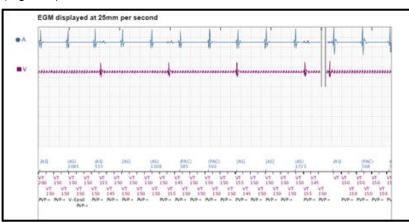
Figura 2. Esempio di oversensing del segnale della VM

I pacemaker Boston Scientific effettuano un controllo dell'elettrocatetere VM circa ogni ora per valutare l'integrità dell'elettrocatetere stesso e della sua connessione. Il vettore attivo può essere il vettore primario (da elettrodo distale RA alla cassa del pacemaker) o il vettore secondario (da elettrodo distale RV alla cassa del pacemaker). Potendosi utilizzare l'uno o l'altro vettore per misurare la VM, almeno uno degli elettrocateteri impiantati deve avere impedenze dell'elettrocatetere bipolare normali. Normalmente il segnale del sensore della VM è filtrato correttamente dal pacemaker. Tuttavia, ove si rilevasse una condizione di impedenza elevata all'interno del sistema elettrocatetere-pacemaker, il segnale del sensore della VM potrebbe essere rilevato come oversensing (Figura 2).

- Per i pazienti pacemaker-dipendenti, disattivare ("OFF") il sensore della VM. Va notato che quando è programmato su
  passivo, il segnale del sensore della VM è abilitato e può essere rilevato dell'oversenisng. Vedere l'Appendice B per
  dettagli sulla disattivazione ("OFF") del sensore della VM.

- In conformità al manuale del pacemaker, se si nota la presenza sugli EGM di artefatti del segnale del sensore della VM e gli elettrocateteri funzionano in maniera adeguata, valutare di programmare "OFF" il sensore al fine di evitare condizioni di oversensing.

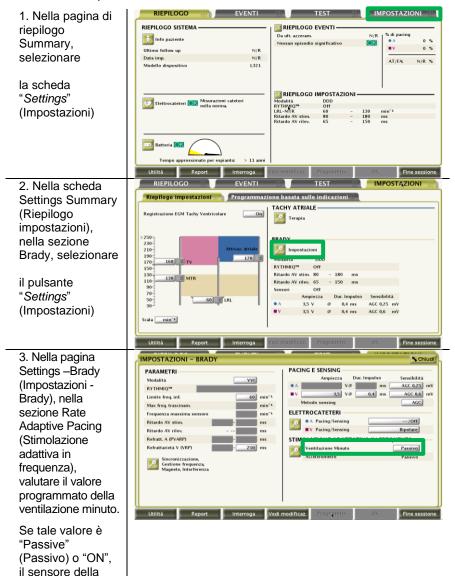
VM è abilitato.

Per tutti i pacemaker e i dispositivi CRT-P interessati, disattivare ("OFF") il sensore della VM disabilitandolo nelle impostazioni della stimolazione adattiva in frequenza
