URGENTE - Avviso di sicurezza

Avviso di azione correttiva per dispositivo medico

Ingenuity Flex, Ingenuity CT, Ingenuity Core, Ingenuity Core¹²⁸, Brilliance iCT, Brilliance iCT SP, Brilliance Big Bore Oncology, Brilliance Big Bore Radiology, Brilliance 16, Brilliance 40, Brilliance 64, IQon, Brilliance 6, Brilliance 10

Controller di movimento orizzontale del lettino

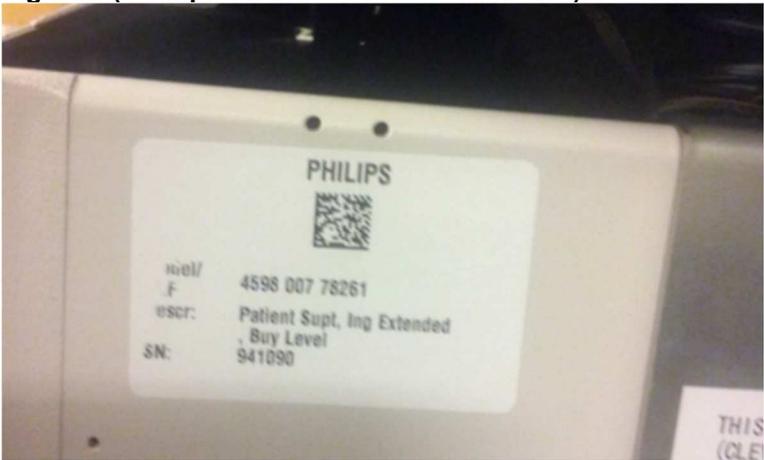
<p>un paziente, il movimento orizzontale imprevisto del lettino può causare serie lesioni al paziente e/o all'operatore.</p>
<p>COME IDENTIFICARE I PRODOTTI INTERESSATI</p>	<p>Gli intervalli di numeri di serie che potrebbero essere coinvolti sono di due tipi. I numeri di serie possono essere a cinque o a sei cifre. Il numero di serie del supporto paziente (lettino) è riportato su un'etichetta posizionata nella parte anteriore più vicina alla copertura del supporto paziente (lettino). Fare riferimento alle figure 1 e 2 per esempi dei numeri di serie. Fare riferimento alle tabelle 1 e 2 per l'elenco di supporti paziente (lettini) interessati.</p> <p>Figura 1 (esempio: numero di serie a sei cifre):</p>
