Wichtige Kundeninformation

Vorbeugende korrektive Maßnahme

OTESUS OP-Tischsäule 116001C0 und 116001D0

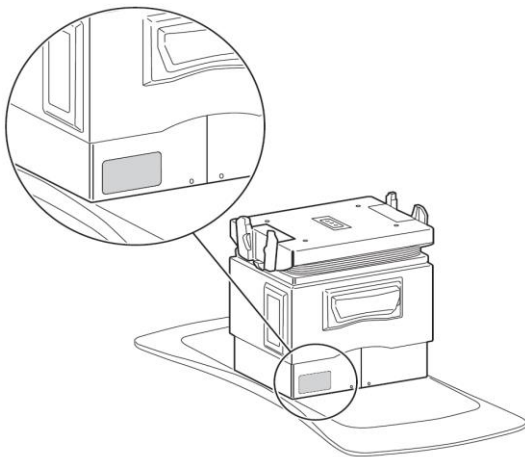
Bild 1: Typenschildposition

Die SN befindet sich auf dem Typenschild (Bild 1: Typenschildposition).
