## Avis concernant la sécurité sur le terrain

Mesures préventives et correctives

la colonne de table d'opération OTESUS 116001C0 et 116001D0

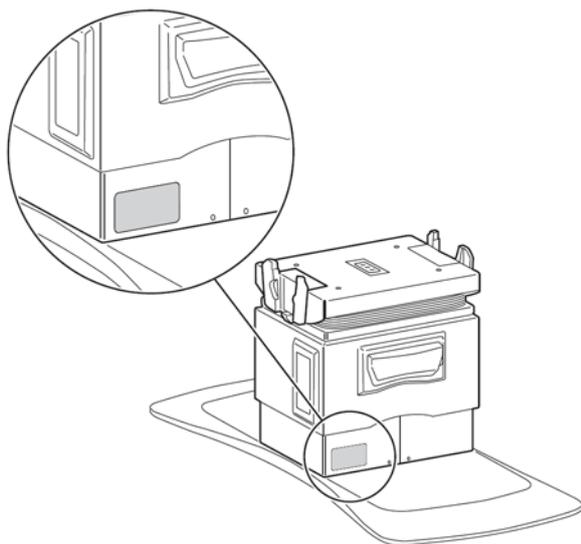
Le numéro de série se trouve sur la plaque signalétique située sur le côté du boîtier de la colonne inférieure (voir Fig. 1 below)

**Fig. 1** Position de la plaque signalétique/étiquette
