Avis concernant la sécurité sur le terrain

Mesures préventives et correctives

la colonne de table d'opération OTESUS 116001C0 et 116001D0

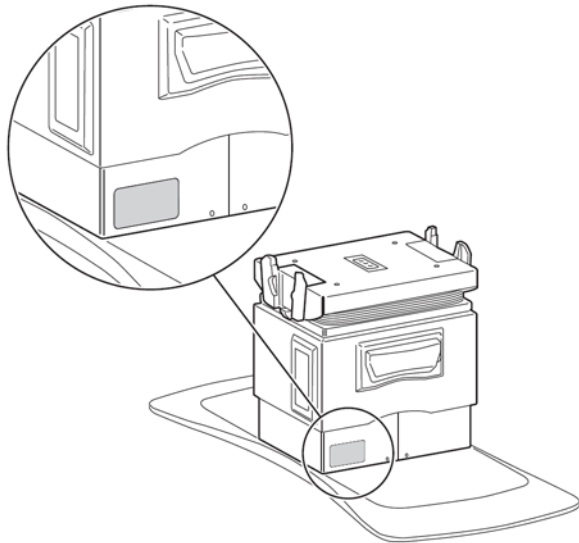
Fig. 1 Position de la plaque signalétique/etiquette

Le numéro de série se trouve sur la plaque signalétique située sur le côté du boîtier de la colonne inférieure (voir Fig. 1 below)
