Avviso di sicurezza

Azione correttiva preventiva

Colonne del tavolo operatorio OTESUS 116001C0 e 116001D0

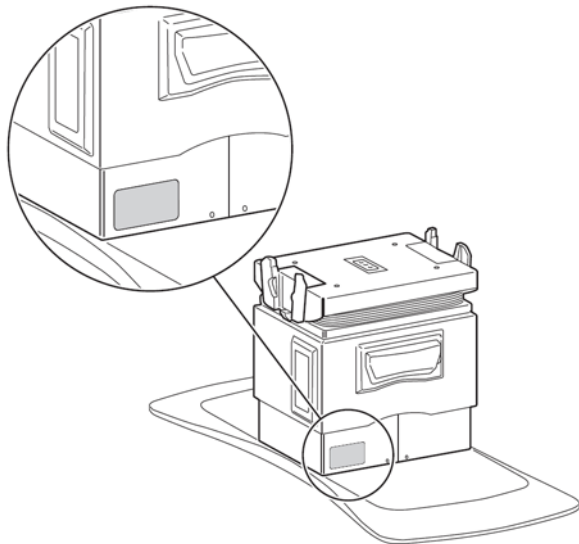
Fig. 1 Posizione della targhetta identificativa / etichetta

Il numero di serie si trova sulla targhetta identificativa posta a lato dell'involucro della colonna inferiore (vedi Fig. 1 below)
