WICHTIGE INFORMATION ZU EINEM MEDIZINPRODUKT

Linksherzunterstützungssystem HeartMate 3™ Bestell-Nr. 106524INT – HM3-LVAS-KIT

5. April 2018

Beschreibung der Outflow-Graft-Torsion beim HeartMate 3 LVAS

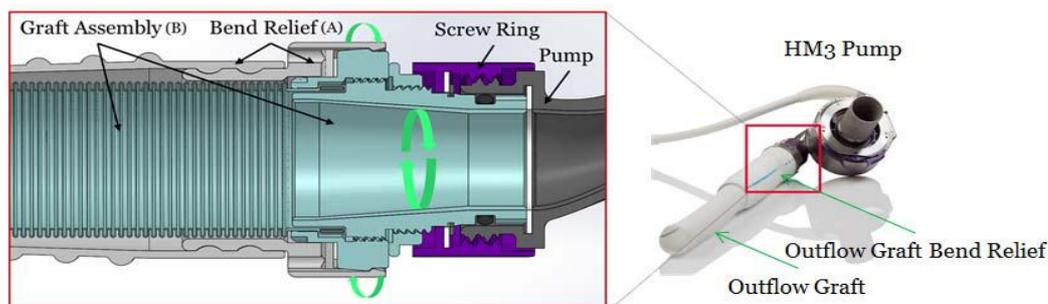
Graft Assembly = Graft-Einheit | Bend Relief = Knickschutz | Screw Ring = Schraubring | Pump = Pumpe | HM3 Pump = HM3-Pumpe | Outflow Graft Bend Relief = Outflow-Graft-Knickschutz | Outflow Graft = Outflow-Graft

Normale *in vivo* auftretende Kräfte, die durch Herzschlag, Atmung und Bewegung des Patienten bedingt sind, können zu geringen Rotationen zwischen der Biegungsentlastung des Outflow-Grafts (A) und der Pumpe führen. Diese Rotationen werden erwartet und scheinen einer Hin- und Her-Bewegung zu entsprechen, ohne sich in die eine oder andere Richtung zu kumulieren. Es besteht jedoch die Möglichkeit, dass diese Kräfte in Bezug auf das Outflow-Graft (B) vorzugsweise in eine Rückwärts- oder Vorwärts-Richtung übertragen werden. Dadurch kann sich das Outflow-Graft verformen und den Durchfluss durch die Pumpe vermindern. Die Kumulierung der Outflow-Graft-Torsion kann an jedem Punkt nach der Implantation auftreten. Eine postoperative Torsion und Okklusion des HM3-Outflow-Grafts kann einen chirurgischen Eingriff nach dem eigentlichen Implantationsverfahren erforderlich machen.

Während der Implantation ist beim Befestigen des Outflow-Grafts am Pumpendeckel ein Klicken vernehmbar, wenn der Schraubring festgezogen wird. Um eine handfest angezogene Verbindung herzustellen, drehen Sie den Schraubring weiter im Uhrzeigersinn, bis er sich nicht mehr weiterdrehen lässt und kein Klicken mehr vernehmbar ist.

Falls aufgrund einer torsionsbedingten Okklusion eine chirurgische Reparatur erforderlich ist, muss die Biegungsentlastung des Outflow-Grafts wieder im Originalzustand angeschlossen oder repariert werden, um eine weitere Knickbildung bzw. Okklusion des Grafts zu verhindern.
