## Wichtige Information zu einem Medizinprodukt – Aktualisierung

### Linksherzunterstützungssystem HeartMate 3™ Katalog-Nr. 106524INT – HM3 LVAS KIT

25. Mai 2018

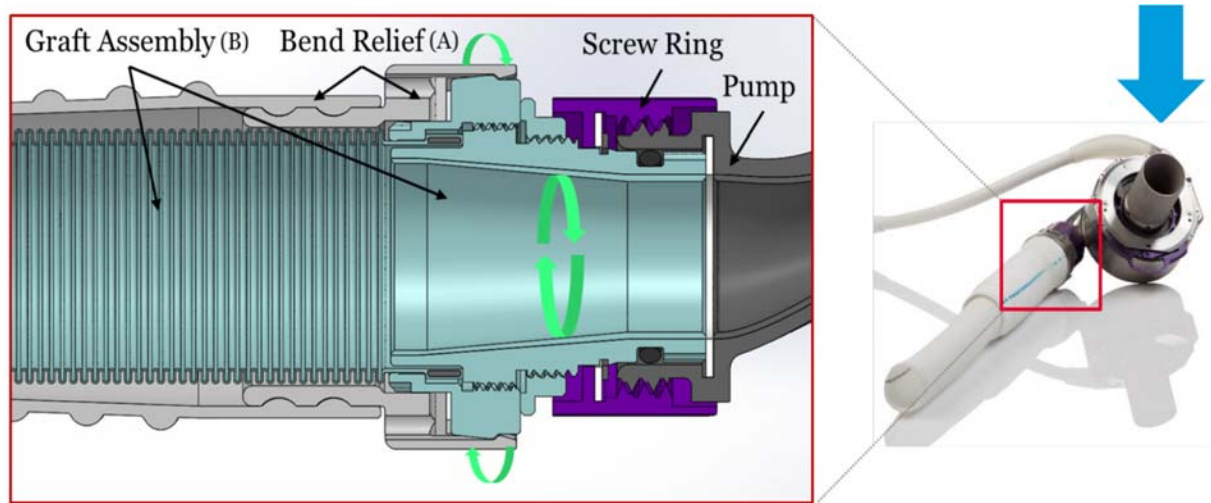
Der HM3 ist so konzipiert, dass der Chirurg nach der Verbindung mit der Pumpe den Outflow-Graft-Anschluss drehen kann, damit der Outflow-Graft während der Implantation korrekt ausgerichtet werden kann, ohne den Outflow-Graft-Anschluss von der Pumpe zu trennen. Angemessenes Festziehen des Schraubbrings (siehe unten) reduziert die Neigung des Outflow Graft-Anschlusses, sich während der Implantation zu drehen, eliminiert sie aber nicht. *In vivo* können normale Kräfte den Outflow-Graft-Anschluss aus Metall drehen. Wenn die Drehung nur in einer Richtung erfolgt (statt hin und zurück, d.h. im Uhrzeigersinn/gegen den Uhrzeigersinn), akkumuliert sich die Torsion im Graft. Eine Akkumulation der Torsion im Outflow-Graft kann zu jedem Zeitpunkt nach der Implantation auftreten. Die Torsion kann den Outflow-Graft verformen (torsionsbedingte Okklusion) und den Pumpenfluss reduzieren oder unterbrechen. Der zeitliche Verlauf vom Beginn der Akkumulation der Torsion bis zur Okklusion ist unbekannt und kann von Patient zu Patient variieren. Eine Okklusion des HM3-Outflow-Graft erfordert häufig einen dringenden chirurgischen Eingriff.

Graft-Baugruppe (B) Biegungsentlastung (A) Schraubring Pumpe

Während der Implantation ist beim Befestigen des Outflow-Grafts am Pumpendeckel ein Klicken vernehmbar, wenn der Schraubring festgezogen wird. Drehen Sie den Schraubring weiter im Uhrzeigersinn, bis er sich nicht mehr weiter drehen lässt und kein Klicken mehr vernehmbar ist. Das feste Anziehen des Schraubrings von Hand kann das Risiko einer Outflow-Graft-Torsion reduzieren, indem der Widerstand gegenüber der Rotation des Outflow-Graft-Anschlusses aus Metall erhöht wird. Um eine Beschädigung der Outflow-Graft-Baugruppe zu vermeiden, verwenden Sie zum Festziehen des Schraubrings keine Werkzeuge. Diese aktualisierten Informationen (siehe Anhang 1) werden nach der Zulassung durch die Aufsichtsbehörden in den jeweiligen Ländern in die Gebrauchsanweisungen aufgenommen.
