**SIEMENS SOMATOM go.Up und  
SIEMENS SOMATOM go.Now**

**Sicherheits- und Warnhinweis zu CT010/18/S**

### **Betreff: SOMATOM go.Up und SOMATOM go.Now – Risiko: Potenzielle Notwendigkeit eines erneuten Patientenscans**

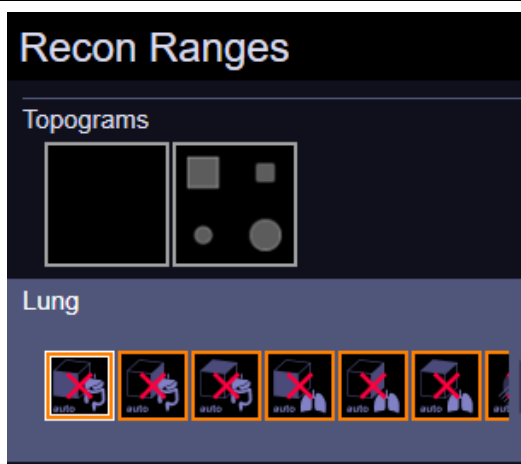
Thema 1: Wir haben sporadisch auftretende Stabilitätsprobleme bei der Software festgestellt, die den Start einer Rekonstruktion nach der CT-Untersuchung verhindern. Sind diese Probleme vorhanden, wird dies durch ein rotes Kreuz in der Tabelle „Jobstatus“ angezeigt (siehe Beispiel auf Seite 2, Abb. 1).

**[Abb. 1]**  
Beispiel eines Screenshots der Tabelle „Jobstatus“ – keine Rekonstruktion möglich

**Thema 1:** Kann nach einer Untersuchung die Rekonstruktion nicht gestartet werden, starten Sie das System neu und wiederholen Sie die abgebrochene Rekonstruktion. Bleibt der Fehler bestehen, wenden Sie sich an das für Sie zuständige Siemens Healthineers Serviceteam. Die Mitglieder des Teams können Ihnen bei der Entscheidung helfen, ob ein erneuter Scan erforderlich ist oder nicht.

Die erwähnten Stabilitäts- und Bildqualitätsprobleme werden durch die Software-Updates VA10A\_SP2 und VA20A gelöst. Das Problem der Osteo-Rekonstruktion wird mit dem Software-Update VA20A behoben. Das entsprechende Upgrade Ihres Systems ist für die zweite Hälfte des Jahres 2018 geplant. Sie werden informiert, sobald das Update bzw. die Updates für Ihr System verfügbar sind.

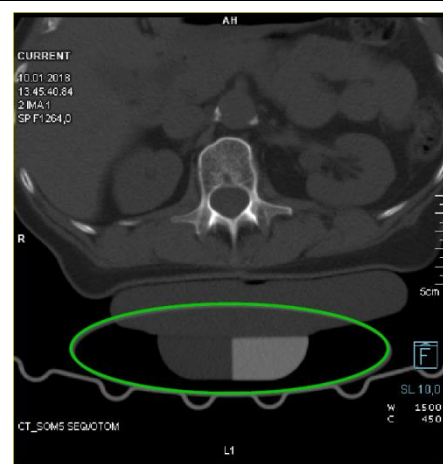
Eine erfolgreiche, und vollständige Osteo-Rekonstruktion wird in der Tabelle „Jobstatus“, und zwar in der Spalte „Rekon-Fortschritt“ durch ausgefüllte grüne Balken sowie in der Registerkarte „CT View&Go“ durch Bilder, einschließlich des Osteo-Phantoms, sichtbar gemacht (Näheres siehe Abb. 3 unten). Ein Beispiel für eine korrekte Osteo-Rekonstruktion ist in Abb. 2 dargestellt. Nachdem Sie überprüft haben, ob die Osteo-Rekonstruktion erfolgreich und vollständig durchgeführt wurde, können Sie die Registerkarte „Scan/Rekon“ schließen.

**[Abb. 2]**  
Beispiel einer erfolgreichen Rekonstruktion zur späteren Verwendung in syngo Osteo CT

**Thema 3:** Nach der Durchführung eines Osteoporosescans muss die Osteo-Rekonstruktion unmittelbar nach dem Scannen gestartet und abgeschlossen werden. Aus diesem Grund sollten die Bilder in „CT View&Go“ geladen und überprüft werden, bevor die Registerkarte Scan/Rekon geschlossen wird. Schließen Sie die Registerkarte Scan/Rekon erst dann, wenn Sie alle Osteo-Bilder rekonstruiert und überprüft haben.

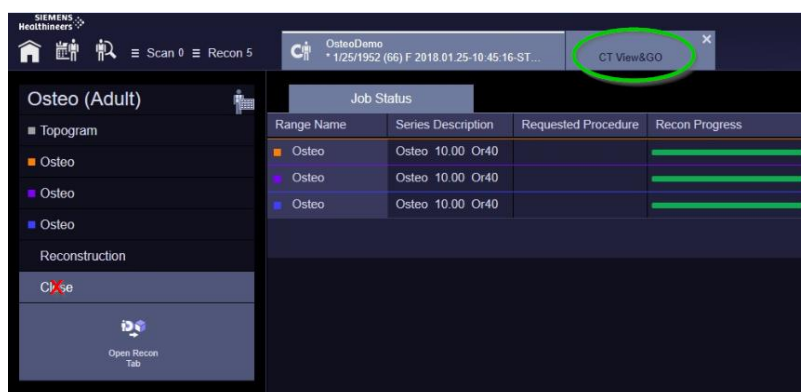
**[Abb. 3]**  
Screenshot der grafischen Benutzeroberfläche mit Rekon-Fortschrittsbalken
