LAP GmbH Laser Applikationen, Zeppelinstr. 23, 21337 Lüneburg, Deutschland

29.03.2018

## **Dringende Sicherheitsinformation Korrekturmaßnahme: Austausch von Steckernetzteilen der Firma FRIWO**

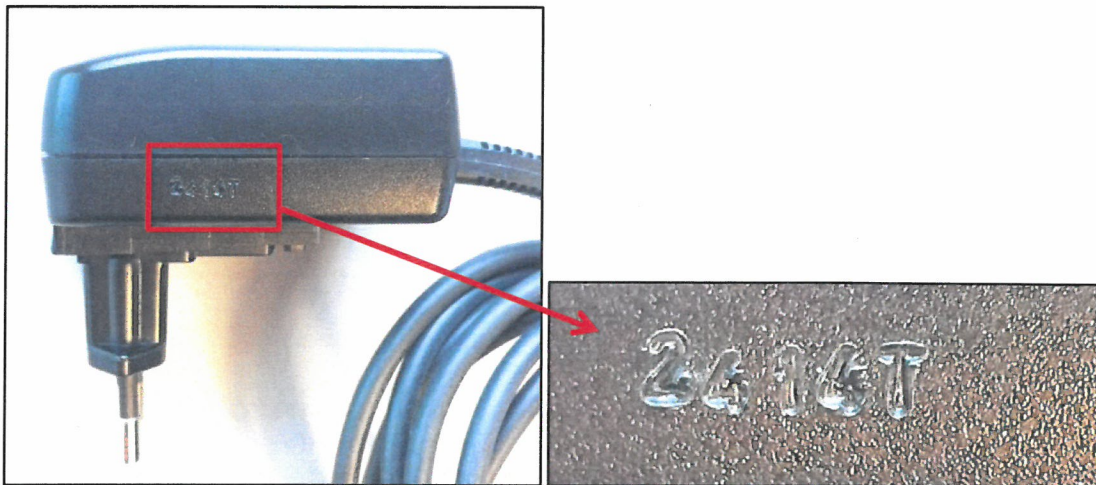
Sie finden diese Chargennummern seitlich eingestanzt im schwarzen Kunststoffgehäuse wie in folgender Abbildung beispielhaft gezeigt:

(Beispiel: 2414T = Woche 24 aus dem Jahr 2014)
