Dringend - Sicherheitsmitteilung

Diagnostisches Röntgensystem GC80

Software-Upgrade

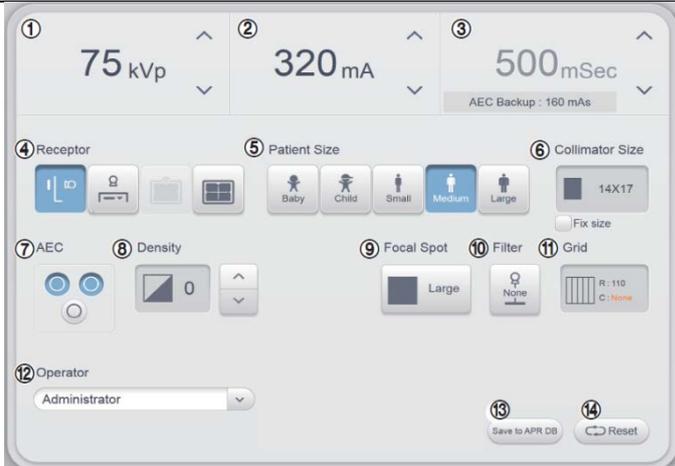
Mögliche Gefahren	<p>1. Die Bestrahlung kann anders als vom Benutzer beabsichtigt erfolgen, wodurch ein unbeabsichtigtes Bild entsteht und eine Wiederholung erforderlich wird.</p> <p>2. Bei der Verwendung der automatischen Positionsfunktion kann die Röhrenkopfeinheit gegen einen Patienten stoßen, der auf dem Tisch liegt.</p>
Maßnahmen des Benutzers	<p>1. Schließen Sie vorsichtig das Detektorfach und prüfen Sie, ob das Detektorfach vollständig geschlossen ist.</p> <p>Überprüfen Sie den Bildschirm der Workstation oder den Bildschirm der Röhrenkopfeinheit, bevor Sie eine Belichtung vornehmen und stellen Sie sicher, den Rezeptor (4), den AEC-Modus (7,8) und den Belichtungs-Zustand (1,2,3,5,6,9,10,11,12) zu prüfen.</p> <p>Wenn der gewünschte Detektor nicht eingestellt ist, wählen Sie einen zu verwendenden Detektor.</p>

<p>2. Verwenden Sie nach dem Neustart des Systems aufgrund eines Fehlers 4596 die automatische Positionsfunktion bitte nur, wenn kein Patient auf dem Tisch liegt.</p>
<p>Korrekturmaßnahmen von Samsung</p>	<p>Um diese Probleme zu vermeiden, plant Samsung die Veröffentlichung einer Softwareaktualisierung, die folgende drei Verbesserungen enthält.</p> <ol style="list-style-type: none"> 1. Die Belichtung wird nicht ausgeführt, es sei denn, das Detektorfach ist vollständig geschlossen oder vollständig geöffnet. Dabei wird das Symbol "Bestrahlung nicht ausführbar" auf dem Bildschirm der Workstation oder der Röhrenkopfeinheit angezeigt, siehe das rote Kästchen in der folgenden Abbildung. Das Symbol zeigt an, ob eine Bestrahlung durchgeführt werden kann oder nicht. Wenn der Benutzer das "Bestrahlung nicht ausführbar"-Symbol auswählt, wird er über die Ursache informiert.
