DRINGENDE SICHERHEITSINFORMATION

Produktname: **Alaris™ / Asena™ GS, GH, CC, TIVA, PK, Enteral-Spritzenpumpe**

FSCA-Kennung: **RA-2018-03-01**

Datum: **juni 2018**

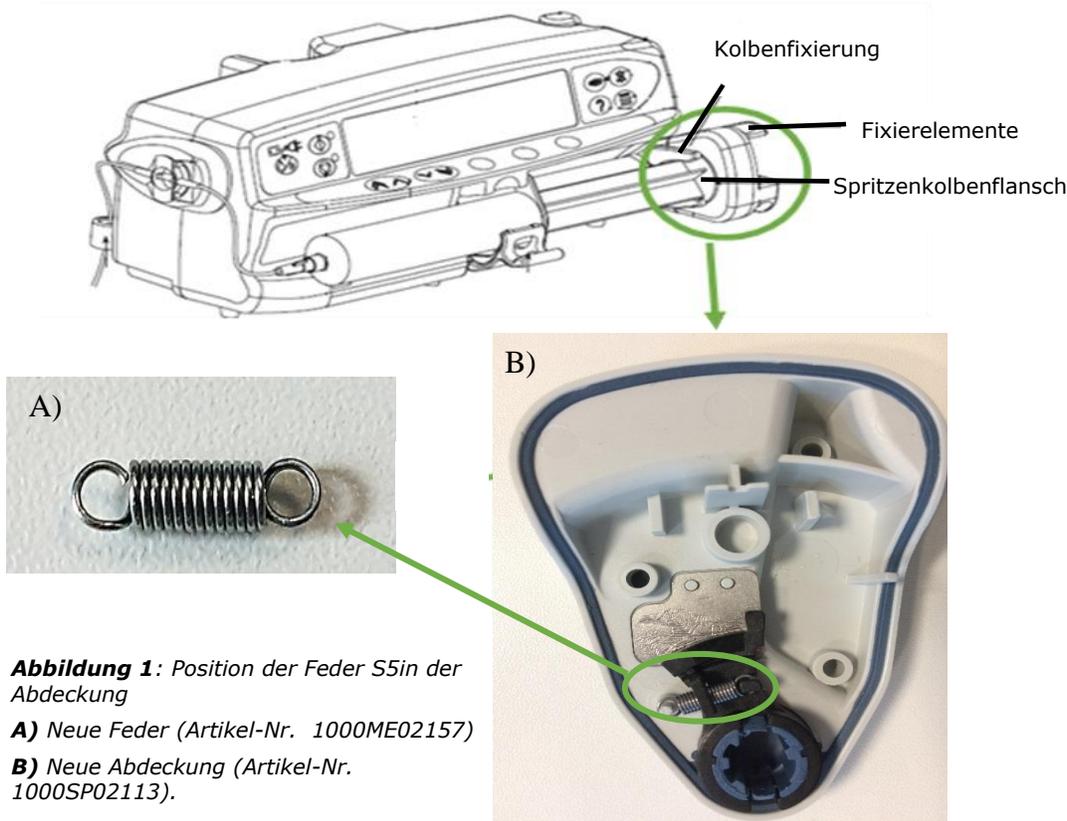
Die Feder S5 befindet sich an der Spritzenkolbenabdeckung und sorgt dafür, dass der Spritzenkolbenflansch fest zwischen der Kolbenfixierung und der Abdeckung sitzt.

BD hat festgestellt, dass die Feder (S5) der Spritzenkolbenabdeckung brechen und dadurch eine Fixierung des Spritzenkolbens innerhalb des Kolbenhaltermechanismus verhindert wird. Dies kann zur Bildung eines kleinen Spalts zwischen dem Spritzenkolbenflansch und dem Spritzenantriebsmechanismus führen (Siehe Abbildung 1).

Abbildung 1: Position der Feder S5 in der Abdeckung
A) Neue Feder (Artikel-Nr. 1000ME02157)
B) Neue Abdeckung (Artikel-Nr. 1000SP02113).

Aktuell führt BD eine korrektive Maßnahme bei seinen Alaris™/ Asena™ Spritzenpumpen durch, um die bestehende Feder S5 in der Spritzenkolbenabdeckung durch eine optimierte Version zu ersetzen. Die zu ersetzende Feder befindet sich an der Spritzenkolbenabdeckung, wie in Abbildung 1 A) und B) dargestellt. Die beschriebene Maßnahme zur Verbesserung von Leistung und Zuverlässigkeit der Feder S5 wird durchgeführt, um die Patientengefährdung zu verringern. Diese Korrekturmaßnahme widerruft die bisherige Maßnahme zum Federtausch S5 der Alaris™/ Asena™ Spritzenpumpe, FSN RA-2017-02-02, die im März 2017 initiiert wurde.
