## **Dringende Sicherheitsinformation**

### **Temporärer externer Einkammer-Herzschrittlemher, Modell 53401**

Juni 2018

Medtronic Referenz: FA824

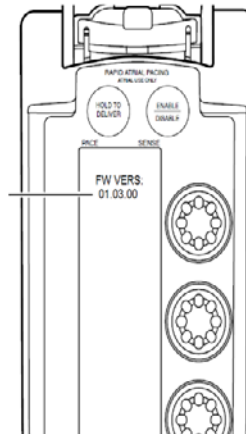
Während des  
Einschaltvorgangs wird die  
Software Version für  
2 Sekunden angezeigt

**Abbildung 1: die aktualisierte Software wird in diesem Bild angezeigt**

1. Überprüfen Sie, ob die Ihnen gehörenden 53401 EPGs betroffen sind.
2. Sollte Ihr EPG betroffen sein, gehen Sie bitte wie folgt vor:
  - o Ermitteln Sie, ob die Software aktualisiert wurde.
    - Schalten Sie das Gerät ein und schauen Sie sich die Versionsnummer der Software an (Abbildung 1)
    - Eine Versionsnummer von 01.03.00 oder größer bedeutet, dass die Software aktualisiert wurde und eine Korrektur für diesen Sachverhalt beinhaltet. Weitere Maßnahmen sind nicht erforderlich.
    - Ist die Versionsnummer 01.02.00 wurde die Software nicht aktualisiert. In diesem Fall können Sie das Medtronic Service Center damit beauftragen, die Software kostenlos zu aktualisieren.
