Notification d'information de sécurité Information Importante / Correction sur site

Mise à jour du micrologiciel pour le système d'ablation cardiaque Maestro 4000^{TM} UPN : M00440000, M0044000D0, M0044000H0, M0044000R0 et M0044000Z0

Notification d'information de sécurité - Information importante relative à un dispositif médical Système d'ablation cardiaque Maestro 4000TM

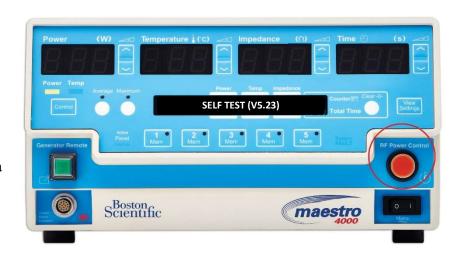
Lorsque le système d'ablation cardiaque Maestro 4000 est mis sous tension pour la première fois, la version du micrologiciel s'affiche sur le contrôleur du système (Générateur) ou la commande à distance du système (Commande à distance). Après la mise à niveau du micrologiciel, la version affichée porte le numéro 5.23.

Une mise à jour du micrologiciel en lien avec ce comportement a été récemment approuvée. Boston Scientific entame le processus de mise à niveau du micrologiciel des systèmes d'ablation cardiaque Maestro 4000. Notez que la mise à jour du micrologiciel éliminera l'une des causes possibles de ce comportement. Les risques résiduels des autres causes possibles du délai d'arrêt de la délivrance d'énergie RF demeurent.

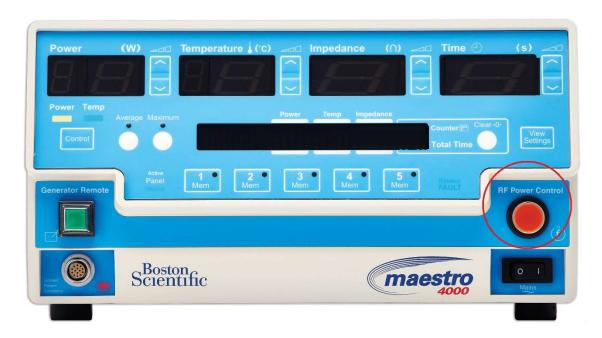
Annexe A: Recommandations de la notification relative au système d'ablation cardiaque Maestro 4000TM

Le relâchement de la pédale peut ne pas arrêter l'émission d'énergie de RF. Si l'émission d'énergie de RF ne s'arrête pas comme prévu, appuyez sur le bouton RF Power Control (Contrôle de la puissance RF) et relâchez-le.

Signalez rapidement toute occurrence et tout résultat clinique d'émission d'énergie de RF involontaire à votre représentant Boston Scientific local.
