**Materiale di riferimento: 92178058-FA**

## **Avviso di sicurezza urgente (Field Safety Notice FSN) – Correzione urgente su dispositivo medico**

**Aggiornamento firmware del sistema per ablazione cardiaca Maestro 4000™.  
UPN: M00440000, M0044000D0, M0044000H0, M0044000R0 e M0044000Z0**

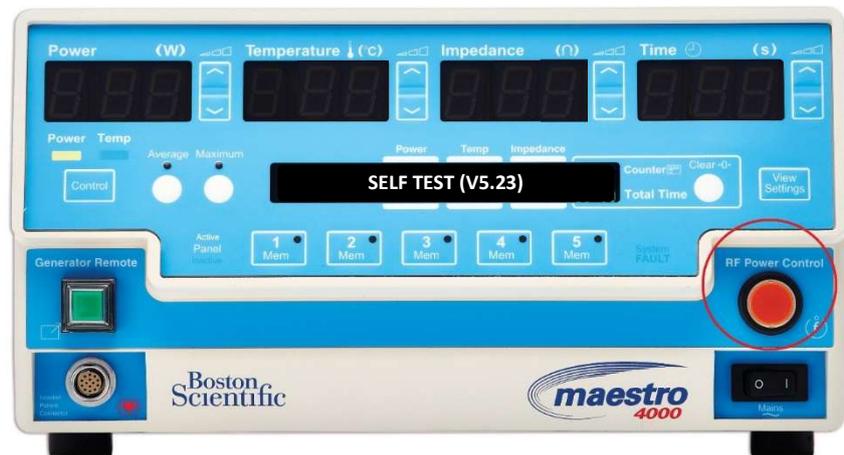
Alla prima accensione del sistema per ablazione cardiaca Maestro 4000, la versione del firmware viene visualizzata sul dispositivo di controllo (generatore) o sul telecomando del sistema (telecomando). Dopo l'aggiornamento del firmware la versione visualizzata sarà 5.23.

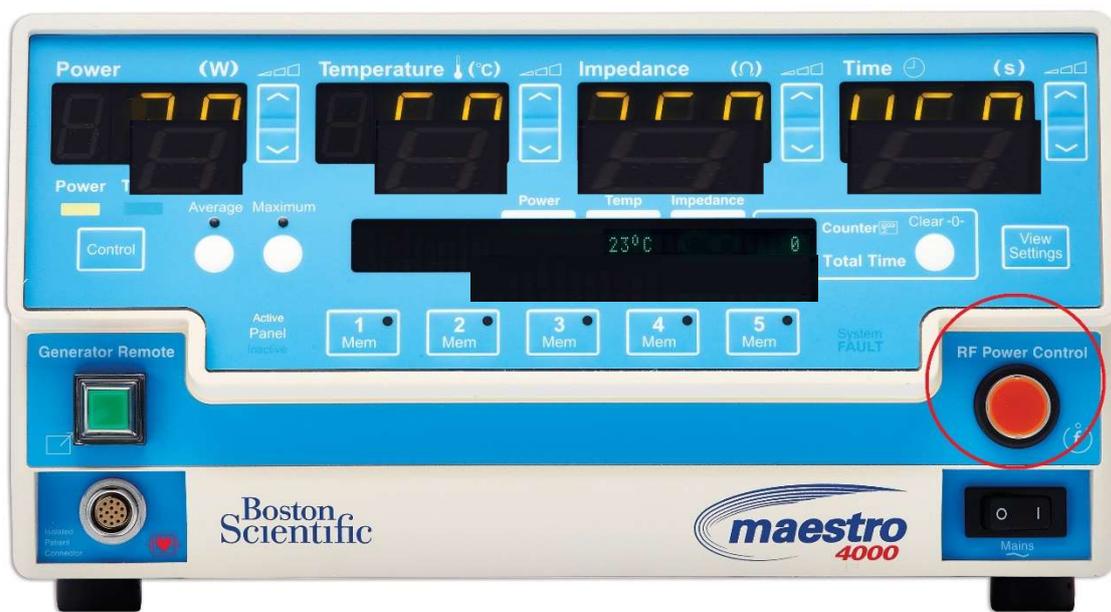
**Appendice A: Raccomandazioni riguardanti il sistema per ablazione cardiaca Maestro 4000™**

Il rilascio dell'interruttore a pedale potrebbe non arrestare l'erogazione dell'energia di RF. Se l'erogazione dell'energia di RF non si arresta come previsto, premere e rilasciare il pulsante di controllo dell'energia di RF.

Riferire tempestivamente qualunque evento ed esito clinico in seguito all'erogazione indesiderata dell'RF al rappresentante locale Boston Scientific.
