## Information urgente relative à la sécurité, Correction de dispositif médical #32484 v2.0

**RayStation 4.5, RayStation 4.7, RayStation 4.9 (RayPlan 1),  
RayStation 5, RayStation 6 (RayPlan 2), RayStation 7 (RayPlan  
7) et RayStation 8A (RayPlan 8A)**

**2018-07-17  
RSL-D-61-354 v2.0**

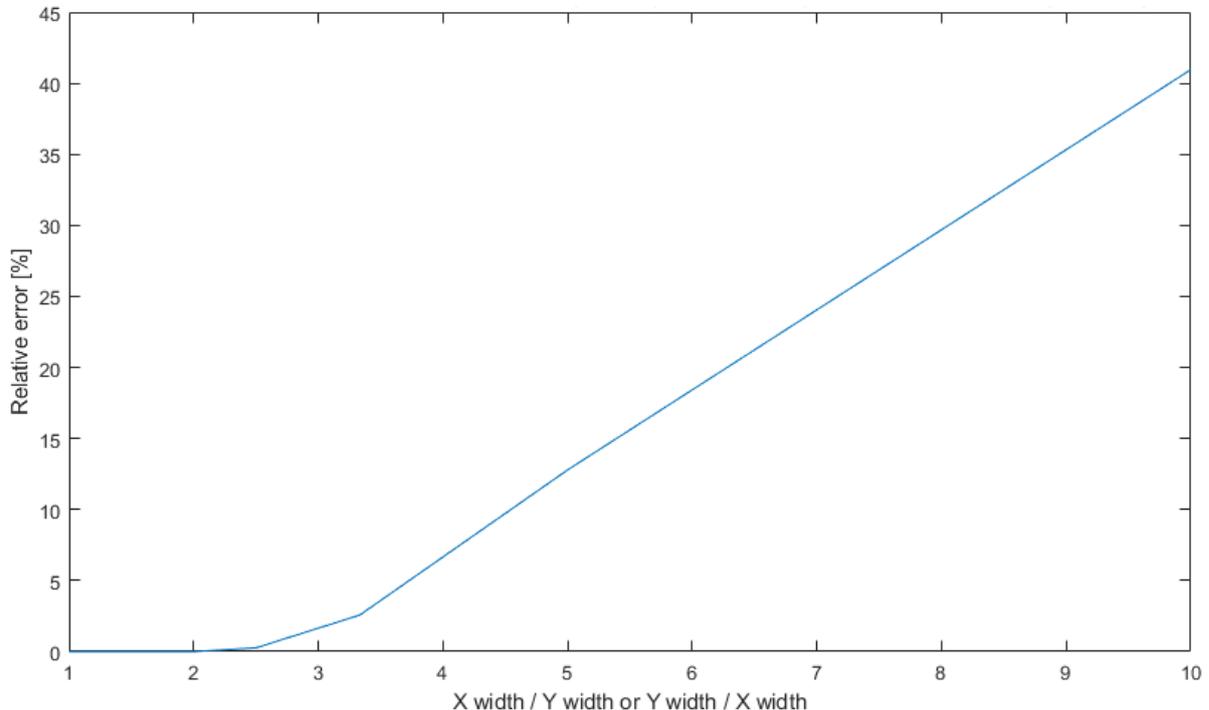
Dans le calcul de fluence DMLC pour les plans de type "Sliding window", l'intégration de la source primaire inclut des limites X et Y. Ces limites tournent de façon erronée avec le collimateur. Cela signifie que lorsque la source est asymétrique et que le collimateur pivote, certaines parties de la source primaire ne sont pas incluses et la fluence est sous-estimée.

La dose affichée aura une forme globale correcte, mais le niveau de dose absolue sera trop faible, ce qui peut générer un surdosage potentiellement élevé lors de la distribution. L'effet sera plus important pour un angle de collimateur de 90 degrés. L'amplitude de l'erreur dépendra du ratio des largeurs de la source primaire, voir Figure 1 et Figure 2.

L'erreur la plus importante survient lorsque l'une des largeurs est égale à zéro et que l'autre largeur est supérieure à zéro. Cela peut entraîner des erreurs encore plus importantes que celles de la Figure 1. Si les deux largeurs sont égales à zéro, il n'y a aucune erreur.

Figure 1 : erreur de dose relative approximative proportionnelle à l'asymétrie de la source primaire. Les résultats proviennent d'un champ unique avec un angle de collimateur de 90 degrés dans un fantôme eau.

- Inspectez le modèle de faisceau pour tous les LINAC qui :
  - permettent la planification DMLC et
  - ont des mâchoires X et
  - où le MLC est en-dessous des deux mâchoires (LINAC de type Varian).
- Si la largeur X ou Y de la source primaire est inférieure à 0,01 cm ou si la différence s'exprime par un facteur supérieur à 2, n'utilisez pas ce modèle de faisceaux pour DMLC. Contactez l'assistance

de RaySearch qui vous aidera à ajuster le modèle de faisceau et à identifier les patients potentiellement concernés.

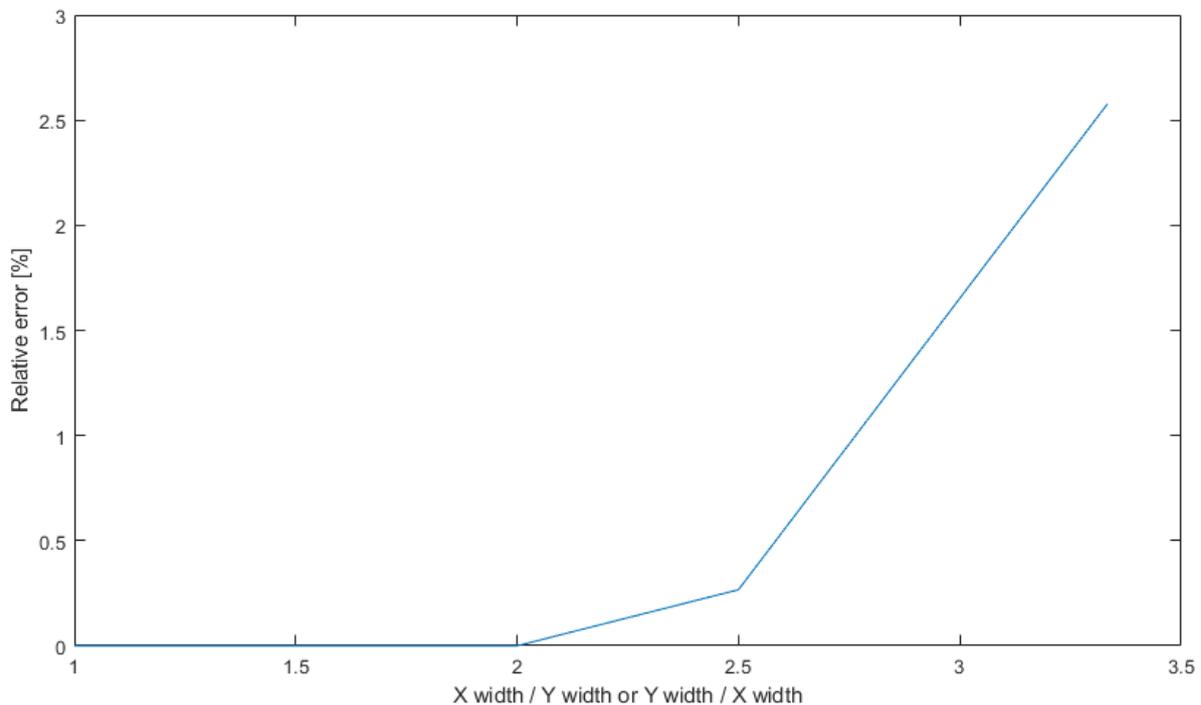
Figure 2 : erreur de dose relative approximative. Cette figure montre les mêmes données que dans la Figure 1, avec vue rapprochée sur la région où l'erreur devient visible.
