DRINGEND – Sicherheitsmitteilung *Orthopädiestativ*

Hardware-Update des Orthopädiestativs (12-stellige Teilnr. 989001087431)

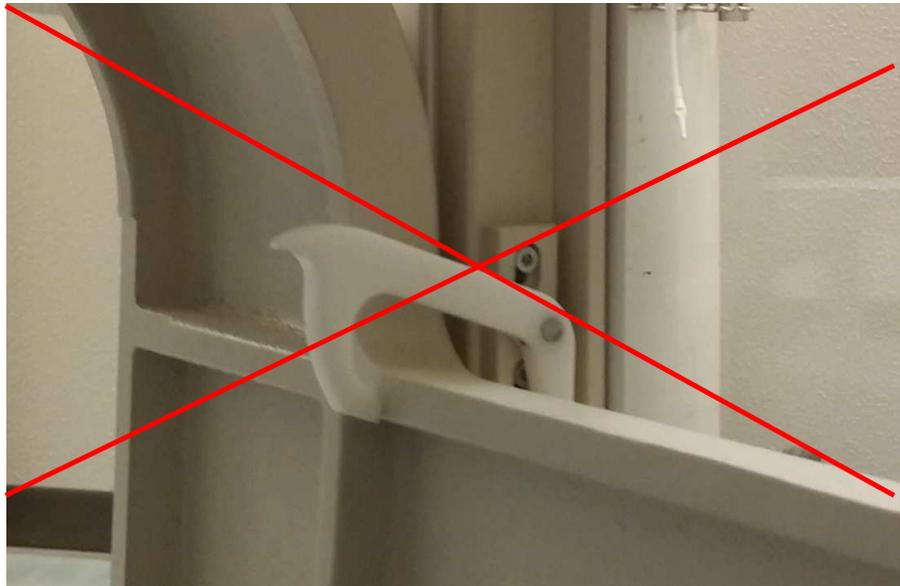
Der Kunde/Anwender sollte stets die richtige Position des Hakens prüfen und sich vergewissern, dass der Haken eingerastet ist, wie in der Gebrauchsanweisung beschrieben. (Den Haken nach unten drücken, bis er eingerastet). Der Haken muss sich in der gleichen Position wie auf der Abbildung mit dem grünen Pfeil befinden.

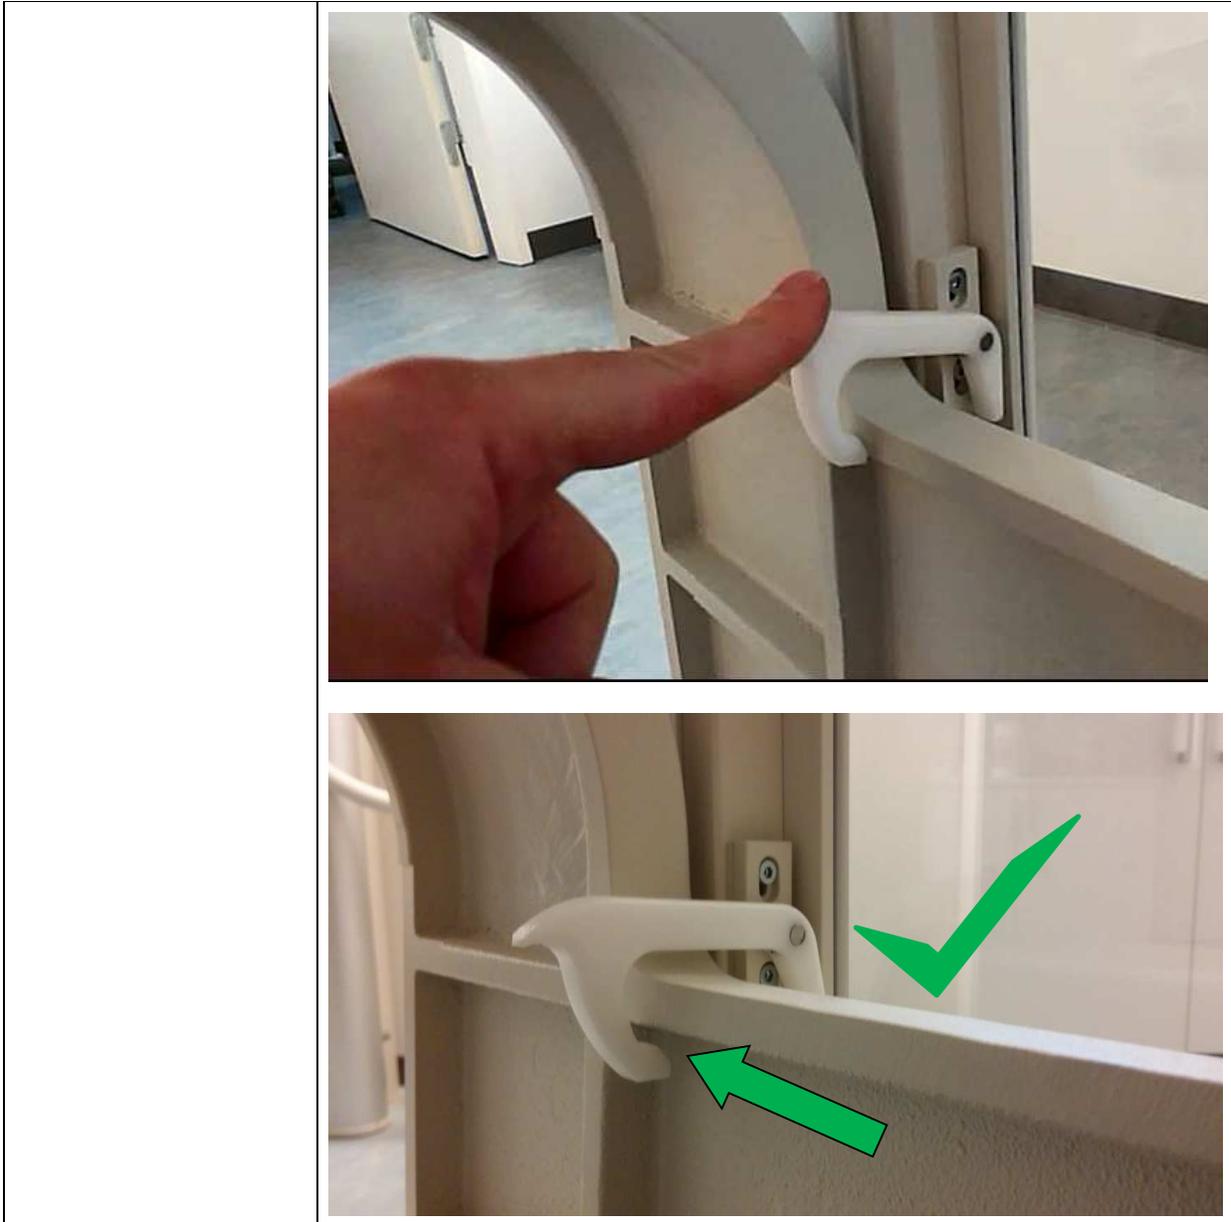
POTENZIELLES RISIKO	Der Haken hält die Fußplatte nicht sicher in hochgeklappter Position. Deshalb kann die Fußplatte herunterfallen oder herunterklappen und dabei Anwender oder Patient verletzen.
IDENTIFIKATION DER BETROFFENEN PRODUKTE	Alle Orthopädiestative (Teilernr. 989001087431)) sind betroffen.

<p>VON PHILIPS GEPLANTE MASSNAHMEN</p>	<p>Philips plant die folgenden Konstruktionsänderungen:</p> <ul style="list-style-type: none"> • Robustere Ersatzscharniere für die Fußplatte • Einbau eines modifizierten Hakens für die Fußplatte (auf die neuen Scharniere abgestimmt) • Bremszylinder unter der Fußplatte zur Minimierung der kinetischen Energie <p>Ein Kundendiensttechniker von Philips wird sich mit Ihnen in Verbindung setzen, sobald das Korrekturmaßnahmenpaket verfügbar ist.</p> <p>Wenn Sie im Zusammenhang mit diesem Programm Kontakt mit Philips aufnehmen möchten, geben Sie bitte FCO-71200185 als Referenz an.</p>
<p>WEITERE INFORMATIONEN UND UNTERSTÜTZUNG</p>	<p>Wenn Sie weitere Informationen oder Unterstützung im Zusammenhang mit diesem Problem benötigen, wenden Sie sich bitte an Ihren Philips Ansprechpartner:</p> <p>0800 80 3000</p>
