23. April 2018

WICHTIGE INFORMATION FÜR ANWENDER:

INTERCEPT-Verarbeitungsset für Thrombozyten

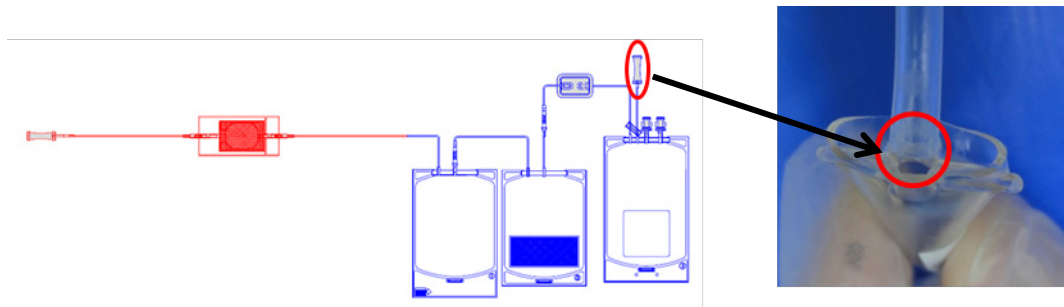
Wir wurden vor kurzem auf ein Problem aufmerksam, das die INTERCEPT-Verarbeitungssets für Thrombozyten betrifft. Uns wurden mehrfach Fehler an einer Dichtung am unteren Ende des Probenbeutelsgemeldet, an der Stelle an der der Schlauch mit dem Probenbeutel auf dem Sammelbehälter verbunden ist (siehe folgende Abbildung).

Wir gehen zwar davon aus, dass dieses Problem nur in seltenen Fällen auftritt. Als Vorsichtsmaßnahme bitten wir jedoch alle Kunden, die Nutzungsanweisungen zu befolgen und alle Verarbeitungssets vor ihrer Verwendung zu überprüfen. Bitte inspizieren Sie insbesondere die Verbindung zwischen dem Schlauch und dem Probenbeutel auf dem Thrombozytenlagerbeutel. Falls Sie INTERCEPT Verarbeitungssets für Thrombozyten mit zwei Lagerbeuteln verwenden, müssen die Probenbeutel auf beiden Lagerbeuteln inspiziert werden.

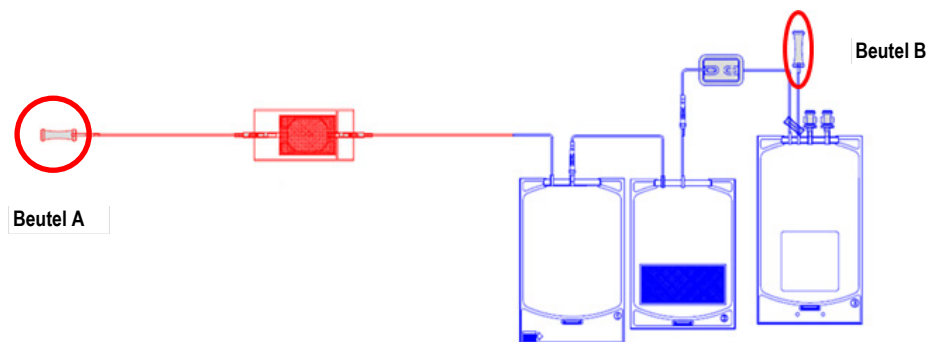
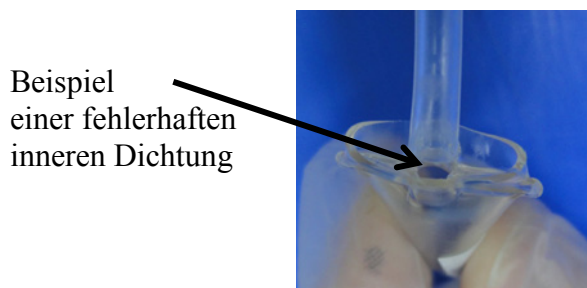
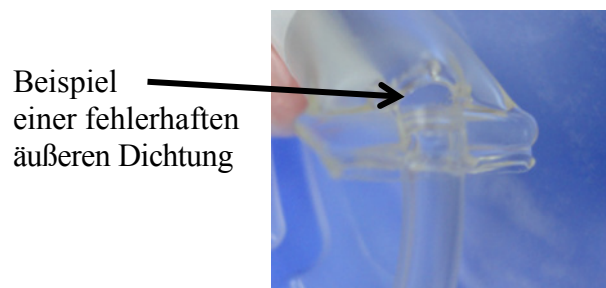
Nehmen Sie das INTERCEPT-Verarbeitungsset aus der Verpackung. Packen Sie entsprechend den Nutzungsanweisungen nur den Bestrahlungsbeutel aus. Überprüfen Sie die Beutel A und B (siehe die Abbildung unten). Inspizieren Sie die Dichtung am Anschluss zwischen dem Schlauch und jedem Beutel auf eventuelle Probleme. Überprüfen Sie sowohl die inneren als auch die äußeren Bereiche an der Stelle, an der der Schlauch mit dem Beutel verbunden ist. Die folgenden Abbildungen zeigen Beispiele für fehlerhafte Dichtungen.

Alle INTERCEPT-Verarbeitungssets mit einer fehlerhaften Dichtung oder lockeren oder beschädigten Verschlüssen in der Flüssigkeitspassage dürfen nicht mehr verwendet werden. Bitte informieren Sie die Kundendienstabteilung von Cerus auch weiterhin über alle defekten Produkte. Kontakt: +31 33 496 0600 oder customer_services@cerus.com.
