## INFORMATIONS IMPORTANTES À DESTINATION DES UTILISATEURS

### Dispositif de traitement pour plaquettes INTERCEPT

#### Description du problème :

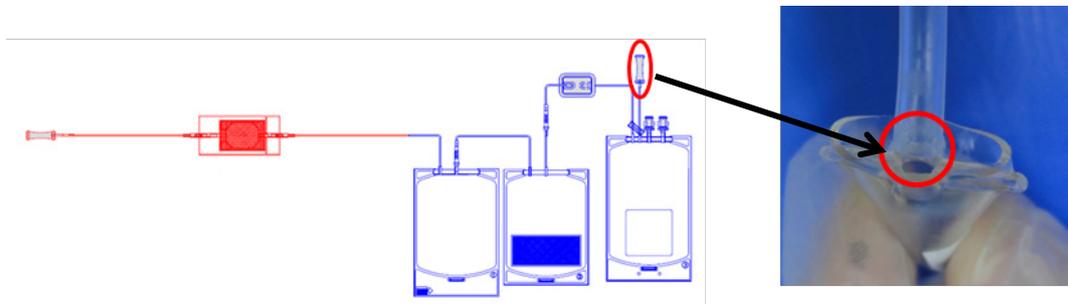
Cerus Corporation a récemment découvert un problème affectant les dispositifs de traitement pour plaquettes INTERCEPT. Cerus a reçu des rapports concernant une soudure incomplète à la jonction entre la poche échantillon et la tubulure qui rejoint la poche finale (voir schéma ci-dessous).

Bien que ce défaut soit supposé de faible occurrence, par mesure préventive nous demandons à nos clients de suivre les instructions suivantes pour inspecter tous les dispositifs de traitement avant leur utilisation. Nous vous demandons de prêter une attention particulière à la connexion entre la tubulure et la poche d'échantillonnage présente sur la poche de conservation des plaquettes. Si vous utilisez les dispositifs de traitement pour plaquettes INTERCEPT avec doubles poches de conservation, les deux poches d'échantillonnage doivent être inspectées.

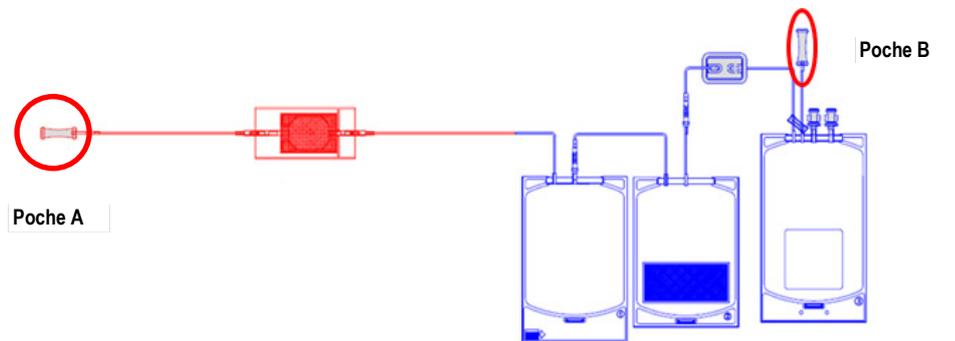
Exemple de joint intérieur incomplet.

Tous les dispositifs de traitement INTERCEPT présentant des signes de soudure incomplète ou de cheminée de poche mal fixée ou non intacte ne doivent pas être utilisés. Veuillez continuer à signaler tout produit défectueux à Cerus via notre service client. Coordonnées : +31 33 496 0600 ou [customer\\_services@cerus.com](mailto:customer_services@cerus.com).

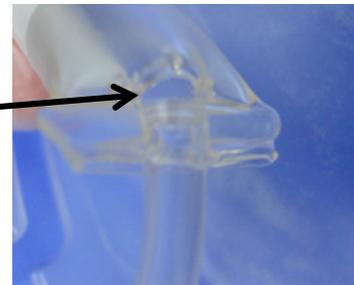
Exemple de joint extérieur incomplet.
