## **AVVISO IMPORTANTE PER L'UTENTE**

### **Set di trattamento INTERCEPT per piastrine**

#### **Descrizione del problema:**

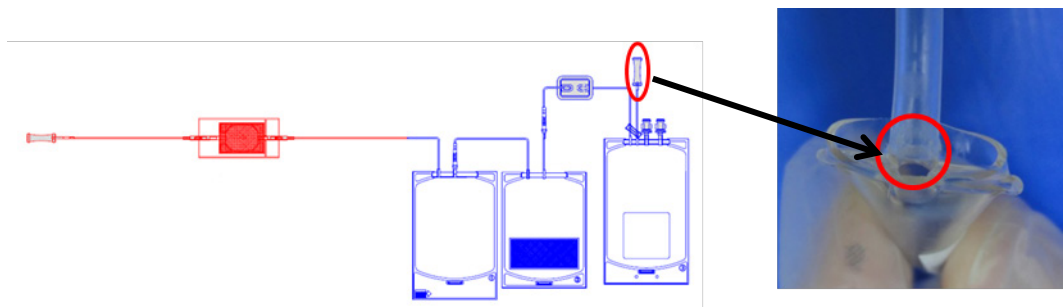
Cerus Corporation è recentemente venuta a conoscenza di un problema che riguarda i set di trattamento INTERCEPT per piastrine. Cerus ha ricevuto alcune segnalazioni relative ad una saldatura incompleta localizzata alla base della sacchettina di campionamento, nel punto di inserimento del tubo di collegamento con la sacca di conservazione finale (vedere il grafico di seguito).

Sebbene ci aspettiamo che il tasso di incidenza di questo difetto sia molto basso, chiediamo agli utilizzatori di adottare misure precauzionali e di seguire le Istruzioni per l'uso ispezionando tutti i set di trattamento prima dell'uso. La preghiamo di prestare particolare attenzione al punto di inserimento del tubo sulla sacchettina di campionamento collegata alla sacca di conservazione delle piastrine. Se utilizza set di trattamento INTERCEPT per piastrine con doppia sacca di conservazione, ispezioni la sacchettina di campionamento su ciascun contenitore di conservazione.

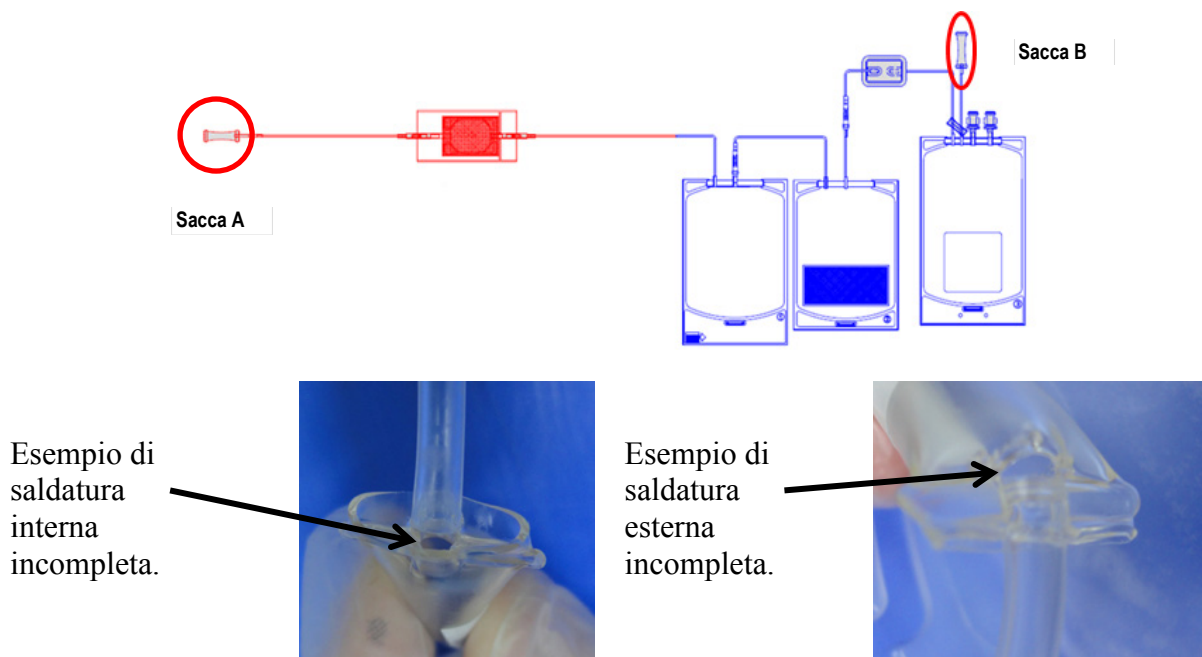
## Immagini e istruzioni:

Estrarre il set di trattamento INTERCEPT dalla confezione. Togliere dal supporto interno soltanto la sacca per l'illuminazione attenendosi alle istruzioni. Esaminare le sacchettine A e B (vedere l'immagine di seguito). Ispezionare la giunzione del tubo e ciascuna sacchettina per verificare che il punto di saldatura sia continuo ed intatto. Controllare le aree interne ed esterne in cui i tubi si inseriscono nella sacchettina. Nelle immagini riportate di seguito sono mostrati esempi di saldature incomplete.

Non utilizzi il set di trattamento INTERCEPT se riscontra saldature incomplete o se le chiusure del percorso del fluido sono allentate o non intatte. La preghiamo di segnalare eventuali prodotti difettosi a Cerus tramite il nostro servizio clienti, al numero di telefono: +31 33 496 0600 oppure via email: [customer\\_services@cerus.com](mailto:customer_services@cerus.com).
