Sicherheitsbenachrichtigung (FSN1 REG-2018-0001-A)

Sicherheitsinformationen zur Bildnachbereitungsstation sterEOS

Betreff: Möglicher Fehler in den 3D-Projektionen nach Speicherung eines Bildpaares nach der Anwendung einer horizontalen Spiegelung (Flip)

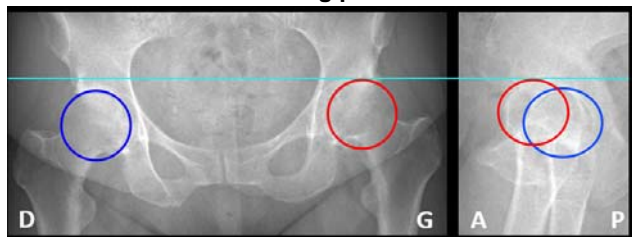
Erfassung posterior-anterior

- Wenn die Erfassung als „posterior-anterior“ angezeigt wird, muss in der Lateralansicht der Kreis, der die rechte Hüftgelenkspfanne (blau) darstellt, größer als der Kreis sein, der die linke Hüftgelenkspfanne (rot) darstellt.

Die Benutzer der Bildnachbearbeitungsstation sterEOS 3D werden gebeten zu überprüfen, ob die den Beckenparametern zugeordneten 3D-Projektionen kohärent sind, wenn an einem Bildpaar, das zu einer Serie mit mehr als zwei Bildern gehört, eine 3D-Vermessung durchgeführt wird:

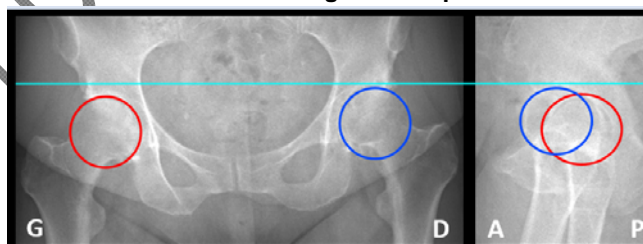
Erfassung anterior-posterior

- Wenn die Erfassung als „anterior-posterior“ angezeigt wird, muss in der Lateralansicht der Kreis, der die rechte Hüftgelenkspfanne (blau) darstellt, kleiner als der Kreis sein, der die linke Hüftgelenkspfanne (rot) darstellt.
