Avis relatif à la sécurité (FSN1 REG-2018-0001-A) Information de sécurité concernant la station de revue d'images sterEOS

Objet : Erreur potentielle dans les projections 3D suite à la sauvegarde d'une paire d'images après application d'un retournement horizontal (flip)

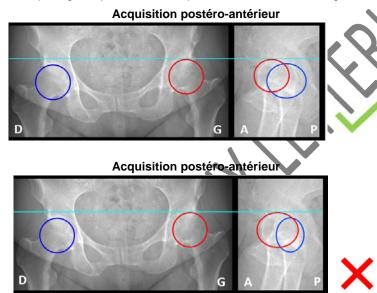
- Si l'acquisition est indiquée « postéro-antérieur », sur la vue de profil le cercle représentant l'acètabulum droit (bleu) doit être plus gros que le cercle représentant l'acétabulum gauche (rouge)

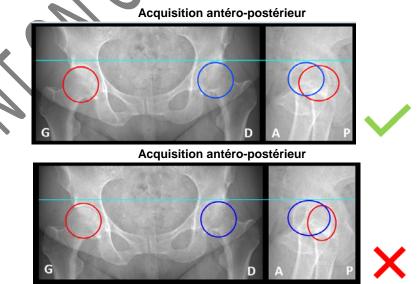
- Si l'acquisition est indiquée « antéro-postérieur », sur la vue de profil le cercle représentant l'acétabulum droit (bleu) doit être plus petit que le cercle représentant l'acétabulum gauche (rouge)
