URGENTE - Avviso di sicurezza

Dispositivo medico: sistemi Allura Xper, Integris. Sospensione per il montaggio del monitor al soffitto dell'attuatore

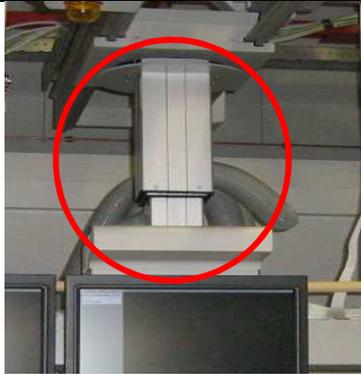
</div> <p style="text-align: center;">Attuatore della sospensione per il montaggio a soffitto del monitor (MCS, Monitor Ceiling Suspension).</p>
<p>DESCRIZIONE DEL PROBLEMA</p>	<p>Philips ha ricevuto una segnalazione di caduta al suolo di una sospensione per il montaggio a soffitto del monitor (MCS, Monitor Ceiling Suspension) con FlexVision a schermo ampio da 56". Il gruppo attuatore della MCS si è distaccato e il carrello del monitor con il monitor FlexVision è caduto al suolo.</p> <p>La sospensione per il montaggio a soffitto del monitor è progettata per consentire flessibilità di posizionamento accanto al lettino del paziente durante l'uso e a distanza dal lettino del paziente ove non la si utilizzi (posizione di parcheggio).</p>
<p>RISCHI CONNESSI</p>	<p>Se il carrello del monitor con il monitor FlexVision cade al suolo, sussiste il rischio di lesione fisica per il paziente, gli utenti e gli astanti presenti in sala.</p>

PROGRAMMA DI INTERVENTO PHILIPS	<p>Tutti i prodotti interessati verranno corretti mediante un'azione correttiva (FCO, Field Change Order) gratuita. Tale FCO (riferimento 72200386) sarà disponibile a metà agosto 2018.</p> <p>L'organizzazione locale di Philips La contatterà per pianificare questa azione correttiva.</p>
ULTERIORI INFORMAZIONI E ASSISTENZA	<p>Per ulteriori chiarimenti e per ricevere assistenza, La invitiamo a contattare l'organizzazione locale di Philips:</p> <p>0800 80 3000</p>
