DRINGENDER SICHERHEITSHINWEIS

Potenziell fehlerhafte Messergebnisse beim Einsatz von VITROS® 5600 Integrated Systems

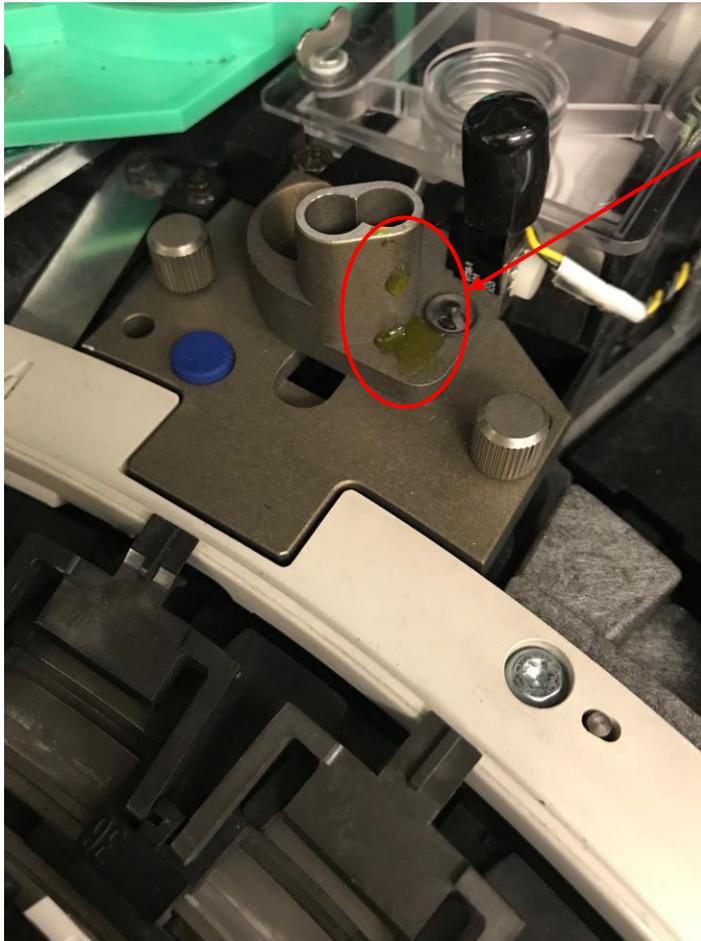
Wenn diese speziellen Bedingungen eintreten, kann die Messrüsselnase Fluid an der Spitze der Positionierhilfe oder der Oberfläche des MicroSlide abgeben und Probenfluid in den Inkubator übertragen.

Das unten angefügte Foto zeigt ein Beispiel für Fluid an einer Positionierhilfe:

Fluid an Spitze
einer
Positionierhilfe

- Wenn Sie unerwartete Ergebnisse bei der Untersuchung von MicroSlide-Proben im Zusammenhang mit dem Conditioncode TE1-504 und/oder TE1-594 beobachten, fahren Sie bitte wie folgt fort:
 - Untersuchen Sie die Spitze der Positionierhilfe auf das Vorhandensein von Probenfluid. Siehe Beispiel auf Seite 3.
 - Wenn KEIN Fluid festgestellt wird, wiederholen Sie die MicroSlide-Probenahme für die jeweilige Probe.
 - Wird Probenfluid an der Spitze der Positionierhilfe festgestellt oder wenn wiederholte Messungen nicht übereinstimmen (d. h. fehlerhafte Ergebnisse feststellbar sind) wenden Sie sich bitte zur weiteren Unterstützung an das Ortho Care™ Technical Solutions Center.
- Füllen Sie die beigefügte Empfangsbestätigung bis spätestens **xx. August 2018** aus.
- Hängen Sie diese Mitteilung bei jedem VITROS-5600-System in Ihrer Einrichtung aus oder fügen Sie sie der Benutzerdokumentation bei.
