## HINWEIS ZUR ABHILFEMAßNAHME

Mikroskopsystem Leica M525 F20

Identifikator: CAPA-HER-MD-18-001

Verbesserung der Gebrauchsanweisung und zusätzliche Kennzeichnungen zur Vermeidung des Kippens

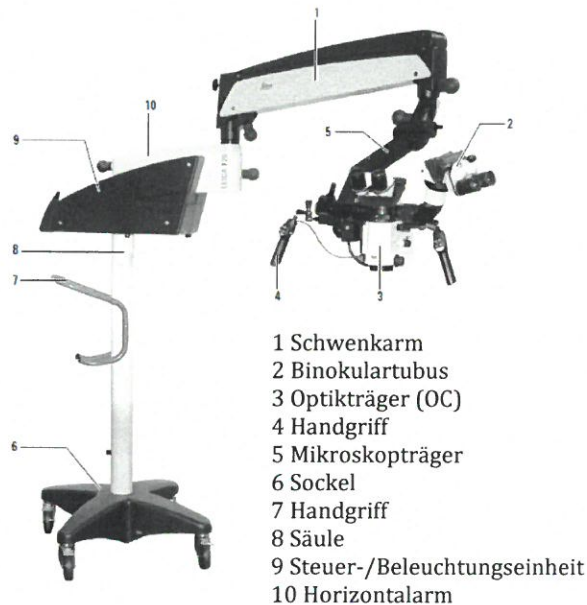
Abb. 1: Übersichtsbild des Mikroskops Leica M525 F20

Leica Microsystems hat fünf Kundenreklamationen erhalten, aus denen hervorging, dass Benutzer ihr Mikroskopsystem Leica M525 F20 versehentlich gekippt hatten. In vier Fällen stellte sich heraus, dass das Problem aufgetreten war, als Benutzer das Mikroskop gehandhabt hatten, während sich der Schwenkarm in der vollständig ausgefahrenen Position befunden hatte (siehe Abb. 3). In allen Fällen verursachte das Leica M525 F20 keine schweren Verletzungen bzw. trug nicht dazu bei. Zu den fünf Reklamationen kam es zwischen 2010 und 2017 in fünf verschiedenen Ländern. Das Leica M525 F20 wurde im Jahr 2009 eingeführt, und bis heute wurden weltweit mehr als 1000 Geräte ausgeliefert.

Leica Microsystems hat verbesserungswürdige Textstellen in der Gebrauchsanweisung und Kennzeichnungselemente als Ursache für die gemeldeten Probleme ermittelt. Die bestehende Gebrauchsanweisung sowie die Kennzeichnungen am Gerät müssen verbessert werden, um sicherzustellen, dass alle Nutzer das Leica M525 F20 wie vorgesehen mit einem Winkel von ca. 90° zwischen Horizontalarm und Schwenkarm (siehe Abb. 2) positionieren und handhaben. Wenn das Leica M525 F20 mit einem Winkel von ca. 90° zwischen Horizontalarm und Schwenkarm positioniert wird, ist es unwahrscheinlich, dass das Gerät von einem Benutzer versehentlich gekippt wird.

Leica Microsystems hat eine Abhilfemaßnahme eingeleitet, die darin besteht, für jedes ausgelieferte Leica M525 F20 eine verbesserte Gebrauchsanweisung und zusätzliche Kennzeichnungen bereitzustellen. Details zu den Verbesserungen in der Gebrauchsanweisung und den zusätzlichen Kennzeichnungen enthält Anhang 1 (siehe Seite 4 und 5).

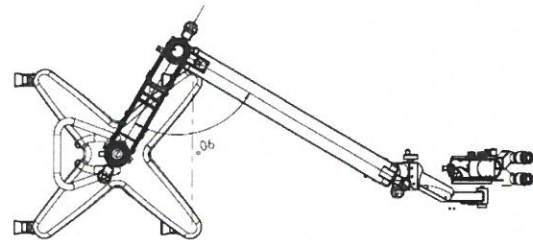
Abb. 2: Draufsicht des Mikroskops Leica M525 F20

Vorgesehene korrekte Positionierung:

~ 90° zwischen Horizontalarm und Schwenkarm

- Bis zur Verfügbarkeit der verbesserten Gebrauchsanweisung und zusätzlichen Kennzeichnungen (siehe Anhang 1) können Sie das System weiter nutzen:
  - Stellen Sie sicher, dass Ihr Leica M525 F20 während eines chirurgischen Eingriffs sowie bei der Einrichtung und Vorbereitung mit einem Winkel von ca. 90° zwischen Horizontalarm und Schwenkarm positioniert wird (siehe Abb. 2 und Anhang 1).

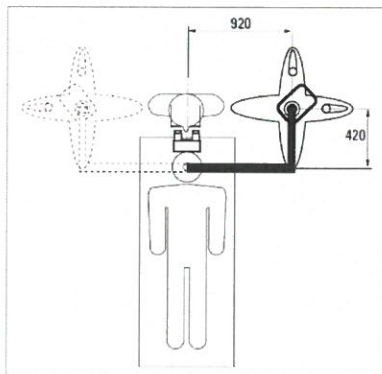
In der verbesserten Version der Gebrauchsanweisung zum Leica M525 F20 werden die vorgesehenen Positionen des Leica M525 F20 im OP beschrieben (siehe Abb. A und B).

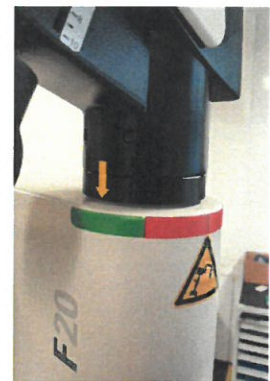
Eine zusätzliche Kennzeichnung mit Skalenanzeige und Pfeil wie in Abb. C wird Nutzern des Leica M525 F20 helfen, den Horizontalarm und Schwenkarm wie vorgesehen mit einem Winkel von ca. 90° zu positionieren:

- Wenn der gelbe Pfeil zum grünen Bereich zeigt, weist dies darauf hin, dass das Gerät wie vorgesehen eingerichtet wurde.
- Wenn der gelbe Pfeil zum roten Bereich zeigt, weist dies darauf hin, dass das Gerät nicht wie vorgesehen eingerichtet wurde und besondere Vorsicht geboten ist, um versehentliches Kippen bei der Handhabung des Geräts zu vermeiden.

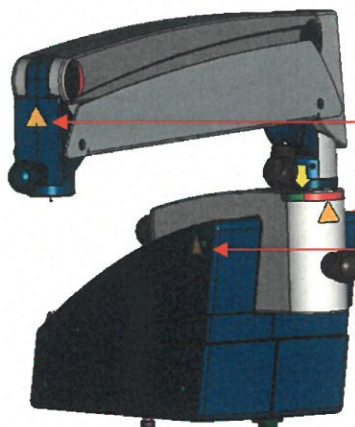
Abb. D: Position des neuen Warnhinweises

Vier zusätzliche Warnhinweise (siehe Abb. E) werden am Leica M525 F20 angebracht, um Benutzer auf die Kippgefahr bei Handhabung des Geräts hinzuweisen (siehe Abb. D und F):
