AVIS D'ACTION CORRECTIVE SUR LE TERRAIN

Système microscopique Leica M525 F20

Identificateur de l'avis (FCA) : CAPA-HER-MD-18-001

Amélioration du mode d'emploi et marquages supplémentaires visant à prévenir tout renversement accidentel

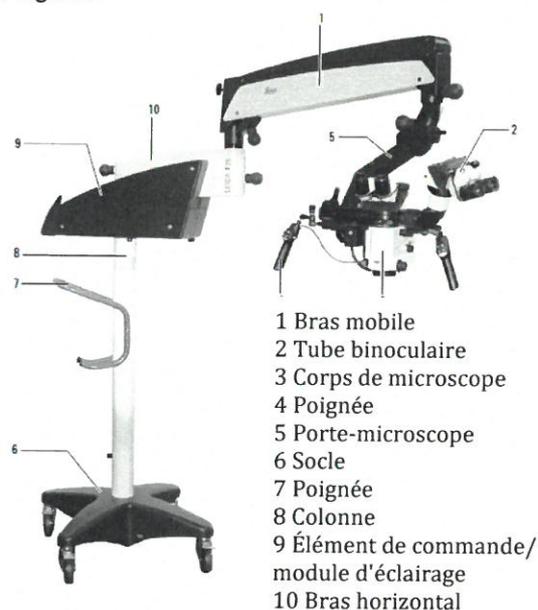
Fig. 1 : Vue d'ensemble du microscope Leica M525 F20

La présente a pour but de vous informer d'une action corrective sur le terrain concernant l'ensemble des systèmes microscopiques Leica M525 F20 (voir fig. 1) destinée à remplacer le mode d'emploi par une révision améliorée et à appliquer des marquages supplémentaires sur l'appareil.

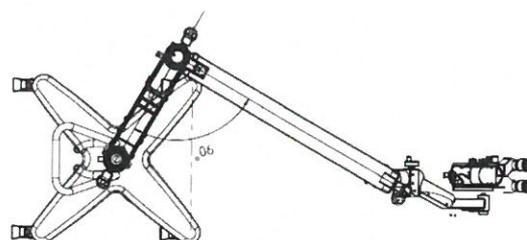
Fig. 2 : Vue de dessus du microscope Leica M525 F20
Positionnement correct prévu :
~ 90° entre le bras horizontal et le bras mobile

Fig. 3 : Vue de dessus du microscope Leica M525 F20
Positionnement incorrect non prévu :
Bras horizontal et bras mobile complètement
déployés

- Vous pouvez continuer d'utiliser le système en attendant de disposer du mode d'emploi amélioré et des marquages supplémentaires, comme décrit dans l'annexe 1 :
 - Veillez à positionner et manipuler votre Leica M525 F20 à un angle d'environ 90° entre le bras horizontal et le bras mobile pendant l'intervention chirurgicale ainsi que pendant la configuration et la préparation (voir fig. 2 et annexe 1).

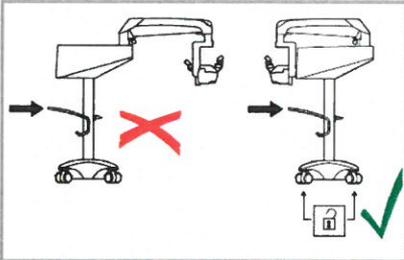
<p>Never move stand in the extended position.</p>

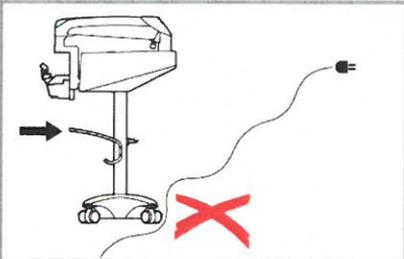
<p>Never roll over cables lying on the floor.</p>

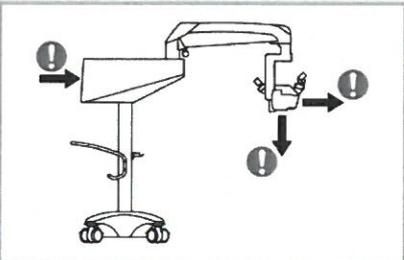
<p>Do not allow vertical and horizontal forces to the stand in the extended position.</p>

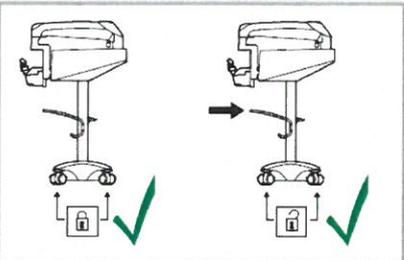
<p>Always lock the foot brake when you are not moving the system. Always open the foot brake when you are moving the system.</p>

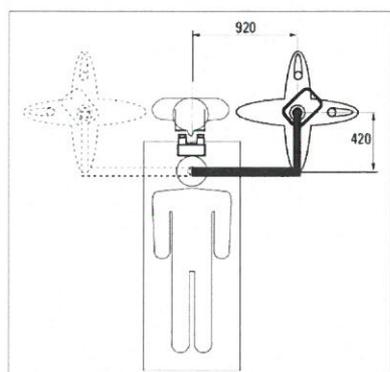
Fig. A : Positionnement prévu - option 1

La révision améliorée du mode d'emploi du Leica M525 F20 décrira les positions prévues du Leica M525 F20 dans la salle opératoire, comme indiqué dans les figures A et B ci-dessous.

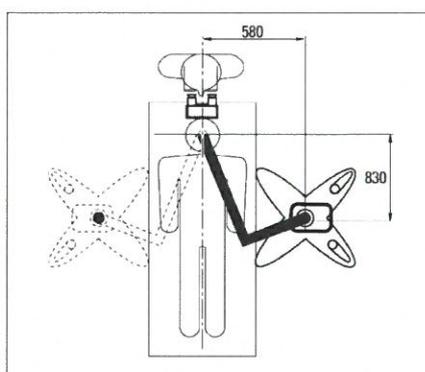
Fig. B : Positionnement prévu - option 2

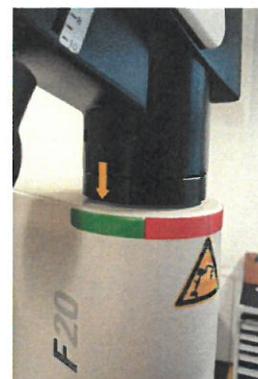
Fig. C : Échelle graduée

- La flèche jaune orientée vers la zone verte montre que l'appareil est positionné comme prévu.
- La flèche jaune orientée vers la zone rouge montre que l'appareil n'est pas positionné comme prévu et que des précautions particulières sont nécessaires afin d'éviter un renversement accidentel pendant la manipulation de l'appareil.

Un marquage supplémentaire doté d'une échelle graduée et d'une flèche comme indiqué sur la figure C aidera les utilisateurs du Leica M525 F20 à positionner le bras horizontal et le bras mobile comme prévu à un angle d'environ 90° :
