## LETTERA SU AZIONE CORRETTIVA SUL CAMPO

Microscopio Leica M525 F20

Identificatore azione correttiva sul campo: CAPA-HER-MD-18-001

Miglioramento delle istruzioni sull'utilizzo e contrassegni addizionali atti a evitare il ribaltamento accidentale

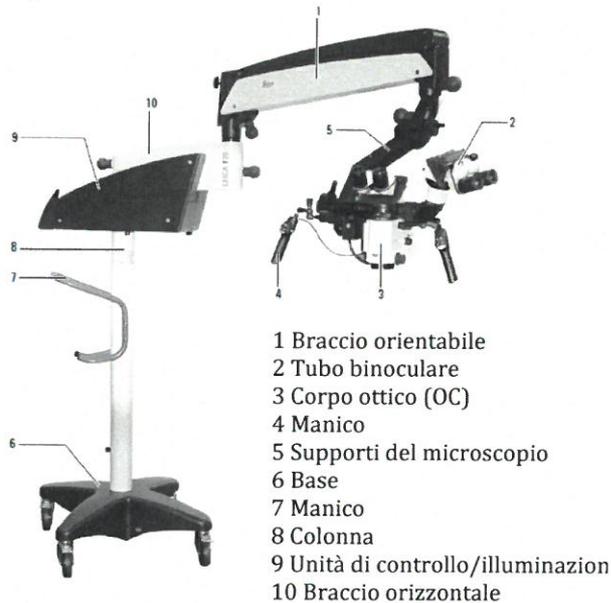
La presente lettera intende informarla in merito a un'azione correttiva sul campo che interessa tutti i microscopi Leica M525 F20 (cfr. Fig. 1), al fine di sostituire le istruzioni sull'utilizzo con una versione rivista migliorata e ad apporre contrassegni addizionali sull'apparecchio.

Fig. 1: Vista complessiva del microscopio Leica M525 F20

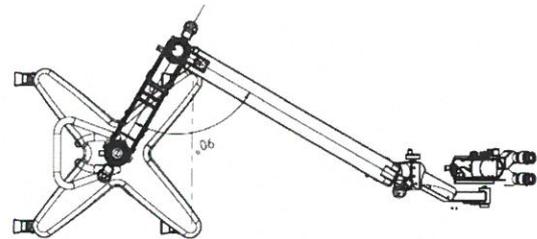
Leica Microsystems ha ricevuto reclami da cinque clienti, i quali affermano che gli utenti hanno inavvertitamente rovesciato il loro microscopio Leica M525 F20. In quattro casi, è stato confermato che il problema si è verificato quando gli utenti stavano maneggiando il microscopio mentre il braccio orientabile era nella posizione completamente estesa (cfr. Fig. 3). In tutti i casi, il Leica M525 F20 non ha causato, né contribuito a infortuni gravi. I cinque reclami provenivano da cinque diversi Paesi e sono stati presentati tra il 2010 e il 2017. Il Leica M525 F20 è stato immesso sul mercato nel 2009, con oltre 1000 esemplari distribuiti finora in tutto il mondo.

Fig. 2: Vista dall'alto del microscopio Leica M525 F20  
Posizionamento corretto previsto:  
~ 90° tra il braccio orizzontale e il braccio

Fig. 3: Vista dall'alto del microscopio Leica M525 F20  
Posizionamento errato non previsto:  
Braccio orizzontale e braccio orientabile  
completamente estesi

- Può continuare a usare il sistema in attesa delle disponibilità del manuale di istruzioni migliorato e dei contrassegni aggiuntivi, come descritto nell'Allegato 1:
  - Si accerti che il Leica M525 F20 sia posizionato e utilizzato a un'angolazione di circa 90° tra il braccio orizzontale e quello orientabile, sia durante gli interventi chirurgici, sia durante la configurazione e la preparazione (cfr. Fig. 2 e Allegato 1).
- Assicuri il rispetto delle istruzioni sull'utilizzo correnti, in particolare per quanto concerne il trasporto:
  - Durante il trasporto, sposti sempre il Leica M525 F20 nella posizione di trasporto.
  - Non spostare mai lo stativo se questo è disteso.

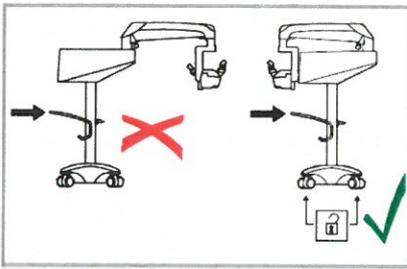
<p>Never move stand in the extended position.</p>

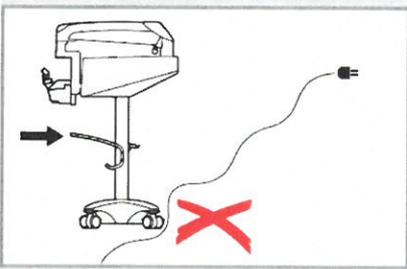
<p>Never roll over cables lying on the floor.</p>

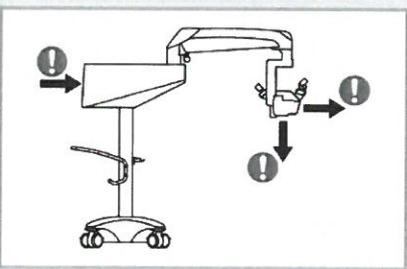
<p>Do not allow vertical and horizontal forces to the stand in the extended position.</p>

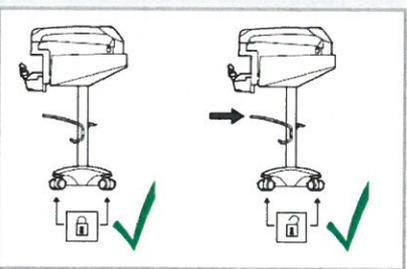
<p>Always lock the foot brake when you are not moving the system. Always open the foot brake when you are moving the system.</p>

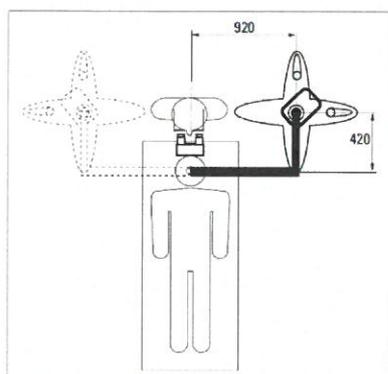
Fig. A: Posizionamento previsto - Opzione 1

La versione rivista migliorata delle istruzioni sull'utilizzo del Leica M525 F20 descriverà le posizioni previste del Leica M525 F20 presso la sala operatorie, come mostrato nella Fig. A e B qui di seguito.

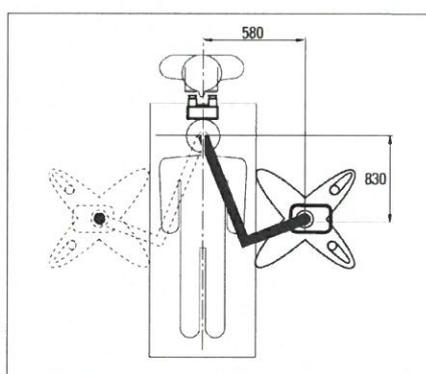
Fig. B: Posizionamento previsto - Opzione 2

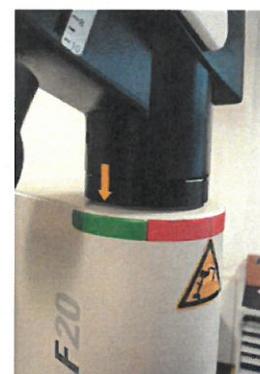
Fig. C: Indicatore di scala

- La freccia gialla che punta verso l'area verde mostra che il dispositivo è configurato come previsto.
- La freccia gialla che punta verso l'area rosso indica che il dispositivo non è configurato come previsto e che occorre fare particolare attenzione, al fine di evitare il ribaltamento accidentale durante l'utilizzo del dispositivo.

Un contrassegno aggiuntivo con un indicatore di scala e una freccia, come mostrato nella Fig. C, assisterà gli utenti del Leica M525 F20 nel posizionamento del braccio orizzontale e di quello orientabile secondo l'angolazione prevista di circa 90°:

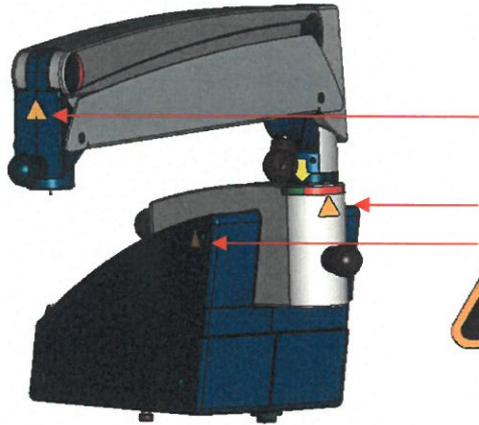
*Fig. D: Posizione della nuova etichetta di avviso*

Quattro ulteriori contrassegni di avviso (cfr. Fig. E) saranno apposti sul Leica M525 F20, al fine di informare gli utenti circa i rischi di ribaltamento durante l'utilizzo del dispositivo come mostrato qui di seguito nella fig. D e F:

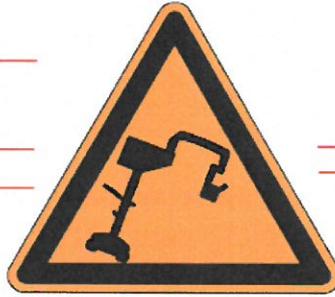
*Fig. E: Nuova etichetta di avviso*

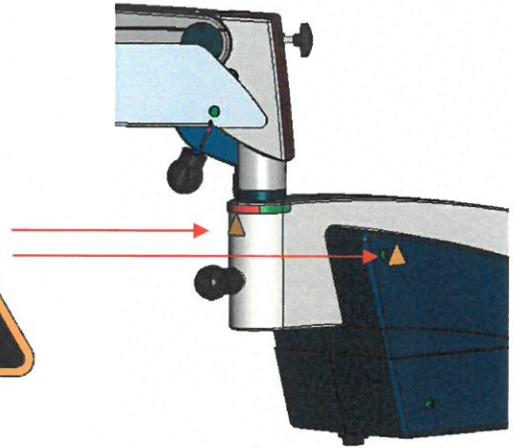
*Fig. F: Posizione della nuova etichetta di avviso*
