WICHTIGE SICHERHEITSMITTEILUNG

CentriMag™-System für die akute Kreislaufunterstützung,
Motormodell: 201-10002

Kompatibel mit: CentriMag™-Pumpe und PediVas™-Pumpe

5. September 2018

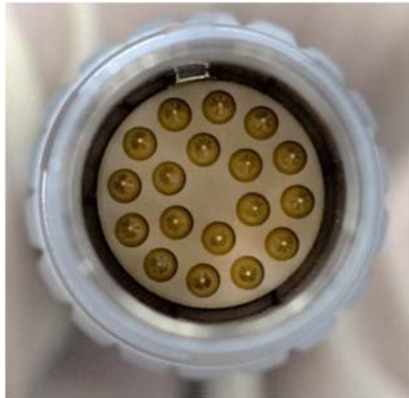
Abbildung 2: Ansicht der Stifte des Motor-Steckverbinders

- Sichtprüfung auf Schäden am Motorkabel aus der Betriebsanleitung des CentriMag-Kreislaufunterstützungssystems und den Ergänzungsseiten (für Konsolen der ersten Generation)
1. Den Steckverbinder des CentriMag-Motors auf verbogene oder abgebrochene Stifte inspizieren. Auf Brandspuren oder geschmolzenen Kunststoff prüfen.

Hinweis: Falls beim Anschließen des CentriMag-Motors an die CentriMag-Konsole Probleme auftreten, prüfen Sie den Motoranschluss an der Rückseite der Konsole auf Schäden, insbesondere auf defekte Stifte, die sich möglicherweise darin befinden.

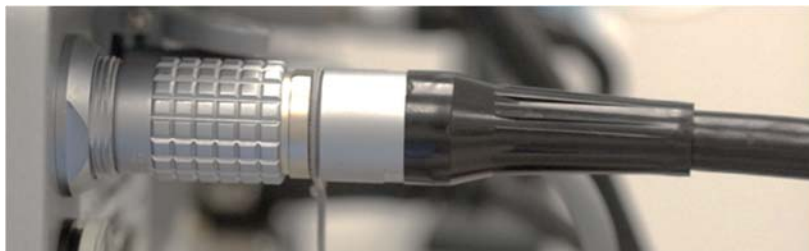
Abbildung 3: Kabel-Knickschutz am Konsolen-Steckverbinder

2. Die gesamte Länge des CentriMag-Motorkabels, einschließlich der beiden Knickschutz-Abschnitte (siehe Abbildungen 3 und 4), auf mögliche Schäden wie Abtrennung des Knickschutzes, Verformungen, Knicke oder Schnitte inspizieren. Solche Beschädigungen weisen auf Abnutzung oder vorherige unsanfte Handhabung des Kabels hin, was potenziell zu einer Beschädigung der Drähte im Inneren führen kann. Das Kabel muss über die gesamte Kabellänge eine gleichmäßige Stärke und Form aufweisen.

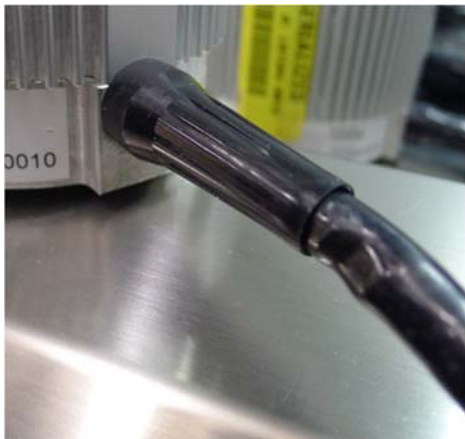
Bei der Analyse der im Zusammenhang mit dem Motorstillstand erhaltenen Beschwerden aus dem Markt haben wir festgestellt, dass der Motorstillstand auf einen Bruch der Drähte bzw. einen Kurzschluss zwischen den Drähten innerhalb des Elektrokabels an der Stelle zurückzuführen ist, an der das Kabel aus dem Knickschutz des Motorkabels austritt. Eine solche Beschädigung kann durch ordnungsgemäße Handhabung des Kabels vermieden werden, beispielsweise indem das Kabel nicht stark gebogen oder während der Laufzeit des Motors nicht um den Motor gewickelt wird.

Abbildung 5: Kabelschaden am Motor-Knickschutz

Before each use, verify that the cable connecting the Motor to the Console is not kinked, which can occur with improper handling such as wrapping the cable tightly around the Motor. If the cable is kinked, replace the Motor.

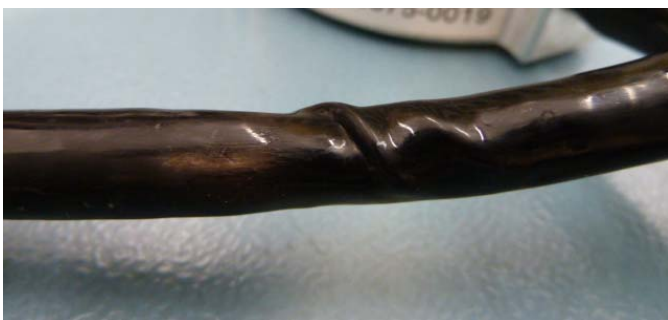
Abbildung 7: Beschädigtes Motorkabel

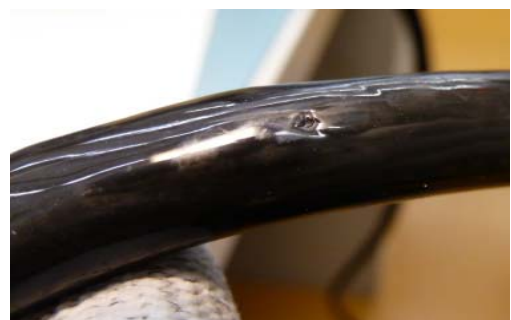
Abbildung 8: Beschädigtes Motorkabel
