## Medtronic (Schweiz) AG

## Dringende Sicherheitsinformation

### Programmiergeräte Medtronic CareLink™ 2090 und CareLink Encore™ 29901, alle Seriennummern

#### **Medtronic Referenz: FA844**

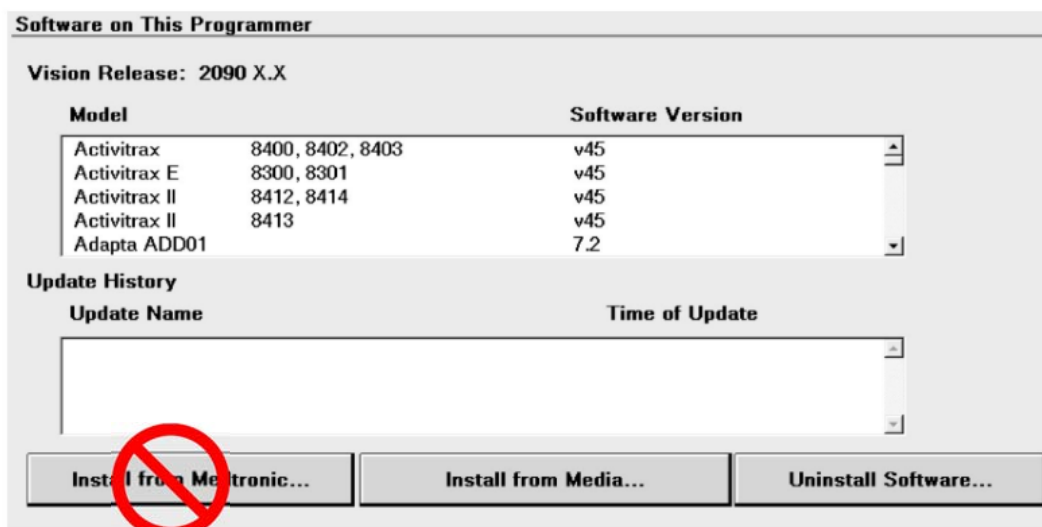
**Versuchen Sie nicht das Programmiergerät via SDN zu aktualisieren.** Wenn Sie die Taste "Install from Medtronic" drücken, wird die Software nicht erfolgreich installiert, weil der Zugang zum externen SDN nicht mehr verfügbar ist.

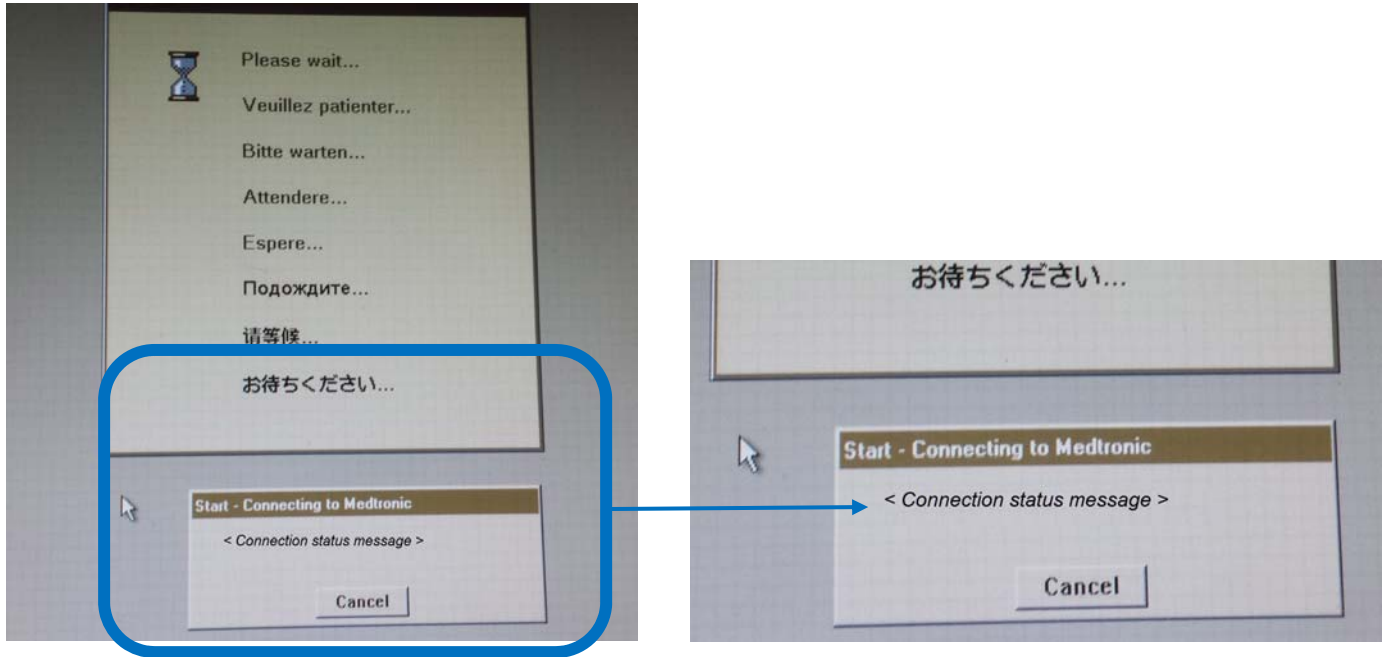
Unter der grösseren Anzeige "Please Wait" sehen Sie ein kleineres Fenster mit <connection status message>.

Diese Anzeige kann zwischen verschiedenen Anzeigen wechseln "Connecting...", "Searching for Network...", "Logging in...", "Unable to connect to local network", und "Unable to connect to Medtronic".

Wenn der Anwender das Programmiergerät einschaltet, ohne zuvor den Installationsversuch abgebrochen zu haben, erscheint nach dem Einschalten für etwa 30 Sekunden ein Countdown-Fenster auf dem Bildschirm mit den Schaltflächen "Yes" und "No".

Da SDN nicht mehr zur Verfügung steht, **sollte der Anwender "Cancel" wählen, um den Installationsversuch abubrechen.**

Der Anwender sollte "No" wählen, um den Installationsversuch abubrechen und zum Bildschirm für die Auswahl des Modells zurückzukehren.

Wählt der Anwender "Yes" oder reagiert nicht innerhalb von 30 Sekunden, versucht das Programmiergerät erneut die Software zu installieren und der oben beschriebene Prozess wiederholt sich bis der Anwender "Cancel" oder „No" wählt während des Countdown-Fensters.
