## **Information Urgente de Sécurité**

### **Réseau de distribution de logiciels ( SDN, Software Distribution Network ) et Programmateurs Associés**

### **Programmeur CareLink™ 2090 et Programmeur CareLink Encore™ 29901, tous les numéros de série**

#### **Medtronic référence: FA844**

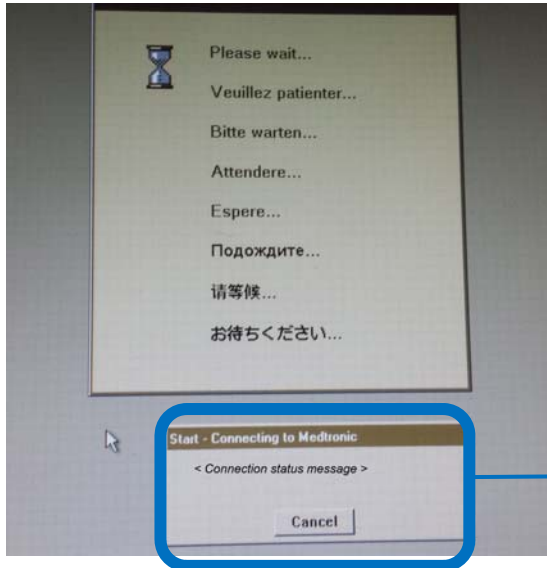
Sous le plus large message "Veuillez patienter", il y aura une plus petite fenêtre indiquant <Connection status message> ; il s'agit de la zone entourée ci-dessous.

Le message du statut de la connexion peut alterner entre "Connecting...", "Searching for Network", "Logging in...", "Unable to connect to local network", et "Unable to connect to Medtronic".

Le SDN n'étant plus disponible, **l'utilisateur doit sélectionner « Cancel » pour mettre fin à la tentative d'installation.**

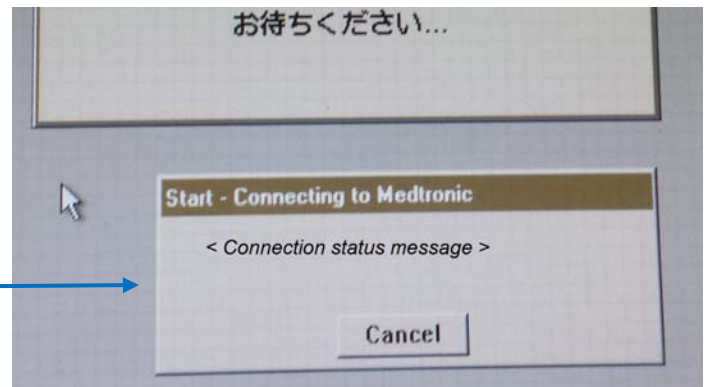
Si l'utilisateur allume le programmeur sans annuler d'abord la tentative d'installation, une fenêtre de compte à rebours apparaîtra au démarrage sur l'écran pendant environ 30 secondes avec les boutons « Yes » et « No ».

L'utilisateur devra sélectionner « No » pour mettre fin à la tentative d'installation et retourner à l'écran de Sélection du Modèle. Si l'utilisateur sélectionne « Yes » ou ne répond pas avant que les 30 secondes ne se soient écoulées, le programmeur tentera l'installation à nouveau, et le processus décrit ci-dessus se répètera jusqu'à que l'utilisateur ne sélectionne « Cancel » ou « No » sur la fenêtre de compte à rebours.
