Urgente Avviso di Sicurezza

Programmatore Medtronic CareLink™ 2090 e Programmatore CareLink Encore™ 29901, tutti i numeri di serie

Ottobre 2018

Riferimento Medtronic: FA844

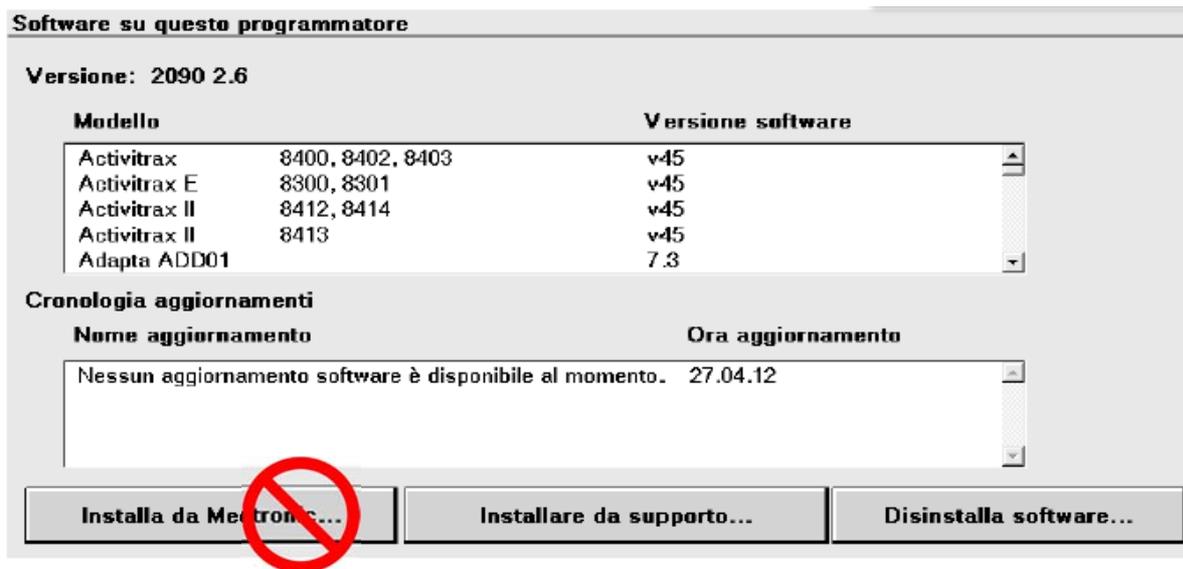
Non tentare di aggiornare il programmatore tramite la rete SDN. Se si seleziona il pulsante "Installa da Medtronic" non si verificherà l'installazione dei software poiché l'accesso alla rete SDN esterno non è più disponibile.

- Non tentare di aggiornare il programmatore tramite la rete SDN. Se si seleziona il pulsante "Installa da Medtronic" non si verificherà l'installazione dei software poiché l'accesso alla rete SDN esterno non è più disponibile. Si veda appendice A.

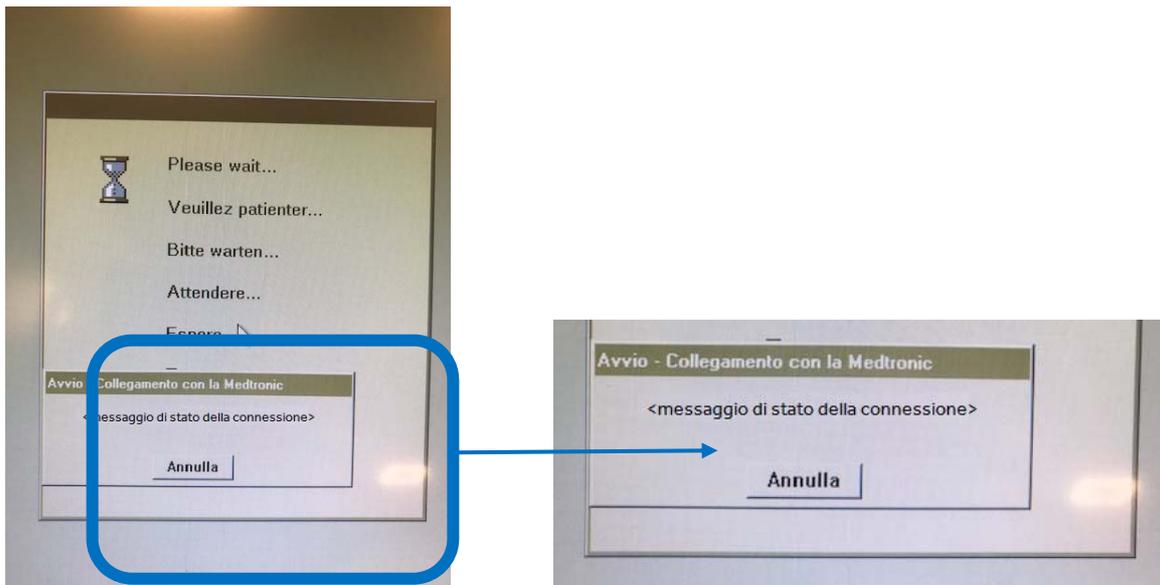
Se l'utilizzatore accende il programmatore senza prima annullare il tentativo di installazione, all'accensione sullo schermo verrà visualizzata la finestra del conto alla rovescia per circa 30 secondi con i pulsanti "Sì" e "No" visibili sullo schermo. L'utilizzatore deve selezionare "No" per interrompere il tentativo di installazione e tornare alla schermata di selezione del modello. Se l'utilizzatore seleziona "Sì" o non risponde prima del timeout di 30 secondi, il programmatore proverà nuovamente l'installazione e il processo descritto sopra si ripeterà fino a quando l'utilizzatore seleziona "Annulla" o seleziona "No" nella finestra del conto alla rovescia.

Se si tenta di installare il software dalla rete SDN si possono osservare diversi messaggi (ad esempio "Installa da Medtronic..."). Le immagini sotto riportate mostrano un esempio di cosa apparirà sullo schermo del programmatore durante il tentativo di installazione. Sotto il messaggio più grande "Attendere..." apparirà una finestra più piccola con <messaggio di stato della connessione>; fare riferimento all'area evidenziata nell'immagine sotto riportata. I messaggi di stato della connessione possono alternarsi tra "Connessione in corso...", "Ricerca rete...", "Login in corso...", "Impossibile connettersi alla rete locale" e "Impossibile connettersi a Medtronic". Poiché la rete SDN non è più disponibile, **l'utilizzatore deve selezionare "Annulla" per terminare il tentativo di installazione.**
