# Avviso di sicurezza urgente

Avviso su un uso continuato e sicuro delle

pompe cardiache Impella

IMP-397 Pagina 1 di 3

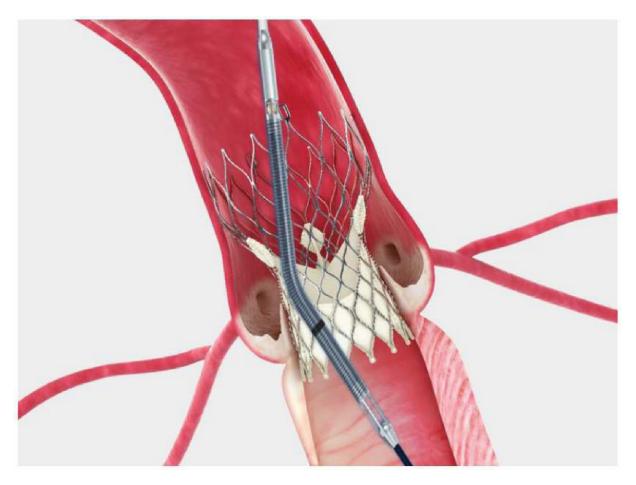
Esiste il potenziale rischio di interazione indesiderata dell'alloggiamento del motore Impella con lo stent distale delle valvole aortiche transcatetere Medtronic CoreValve o Evolut R con conseguente distruzione delle pale del girante. Questo causa un flusso ridotto dal sistema Impella danneggiato.

I montanti del flusso di uscita della struttura in Nitinol della valvola CoreValve o Evolut R possono entrare nell'apertura di uscita di Impella e danneggiare il girante (vedere figura di seguito). Questa interazione durante l'esecuzione della pompa può causare una frattura del materiale del girante. Sebbene non sia stato identificato alcun evento, l'embolizzazione sistemica del materiale del girante fratturato è una possibilità.

Questo rischio di interazioni è aumentato per strutture sovradimensionate o non sufficientemente espanse con le estremità distali non allineate alla parete aortica, con un conseguente orientamento delle strutture distali dello stent in modo che questo entri nella finestra del flusso di uscita e consenta il contatto dell'estremità dello stent con il girante in azione.

Si raccomanda ai medici di posizionare con attenzione il sistema Impella nei pazienti con valvole aortiche transcatetere, in particolare le valvole Medtronic CoreValve o Evolut R, e di essere consapevoli di questa potenziale interazione. In questa situazione, i medici devono evitare il riposizionamento mentre il dispositivo è in funzione e impostare il dispositivo su P0 durante il riposizionamento o qualunque movimento che potrebbe portare le finestre di uscita in vicinanza con le strutture dello stent della valvola.

Se si osserva un flusso ridotto in un paziente con impianto di valvola aortica transcatetere durante il supporto con pompa cardiaca Impella, è necessario prendere in considerazione un possibile danno del girante e sostituire la pompa Impella il prima possibile
