FSN78100490

URGENT – Notification de sécurité produit Notice corrective de matériel médical

Ingenia Elition S, Ingenia Elition X

Déplacement involontaire de la table après appui sur le bouton d'arrêt

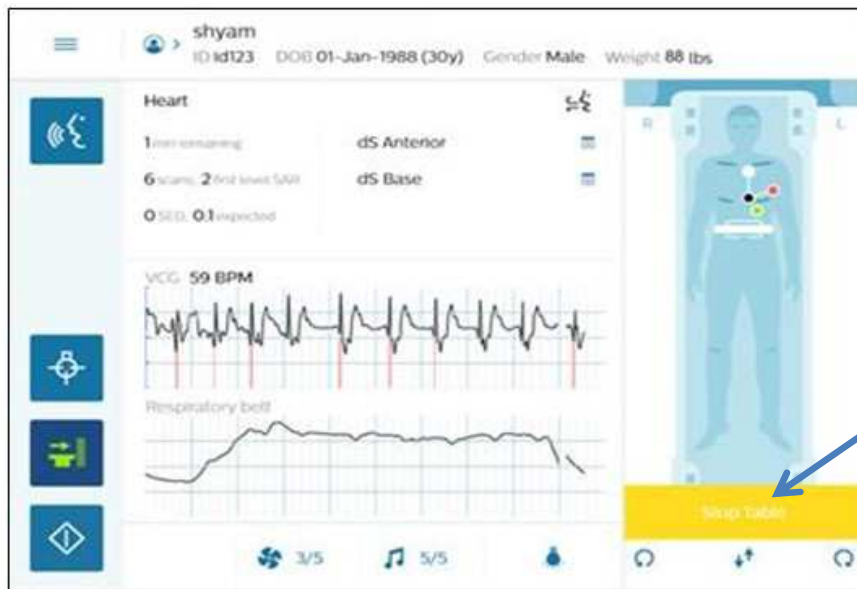
Philips a récemment pris connaissance d'une situation dangereuse susceptible de survenir sur les systèmes concernés lors de l'utilisation du bouton logiciel d'arrêt de la table (bouton jaune dans le coin inférieur droit, signalé ci-dessous par une flèche). Lors d'un mouvement automatique du plan d'examen, le fait de presser et de maintenir le bouton d'arrêt de la table peut conduire à un redémarrage inattendu du mouvement de la table.

RISQUES LIÉS AU PROBLÈME	Le patient peut se retrouver coincé entre le plan d'examen et le capot du système.
IDENTIFICATION DES SYSTÈMES CONCERNÉS	Systèmes IRM Ingenia Elition S (781357) et Ingenia Elition X (781358), avec logiciel version 5.5.0.0.
ACTION À METTRE EN ŒUVRE PAR LE CLIENT / UTILISATEUR	<p>L'utilisateur doit suivre les indications figurant dans le Manuel d'utilisation pour s'assurer qu'aucune partie du corps du patient (y compris les cheveux, les vêtements), ni aucun câble ou aucune tubulure de perfusion ne se retrouve coincé dans le système. De plus, le VitalScreen affiche des consignes de positionnement concernant les repose-bras et les coussins.</p> <p>L'utilisateur doit éviter d'utiliser le bouton jaune d'arrêt de la table sur le VitalScreen. L'utilisateur doit systématiquement opter pour le commutateur à bascule ou le bouton d'arrêt d'urgence de la table lorsqu'il faut stopper le mouvement de la table.</p>

ACTIONS MENÉES PAR PHILIPS HEALTHCARE	Par l'intermédiaire de l'action corrective 78100490, le Service Pack 1 de la version 5.5.0 sera déployé sur les systèmes concernés. Ce Service Pack prévoit la suppression du bouton logiciel d'arrêt de la table sur le VitalScreen. Les autres éléments mentionnés dans la description du problème seront mis en œuvre.
INFORMATIONS COMPLÉMENTAIRES ET ASSISTANCE TECHNIQUE	<p>Pour toute information complémentaire ou demande d'assistance concernant ce problème, veuillez contacter votre représentant Philips:</p> <p>0800 80 3001</p>
