URGENTE - Avviso di sicurezza
Avviso di azione correttiva per dispositivo medico

Ingenia Elition S, Ingenia Elition X

Spostamento indesiderato del piano portapaziente dopo pressione del pulsante di arresto

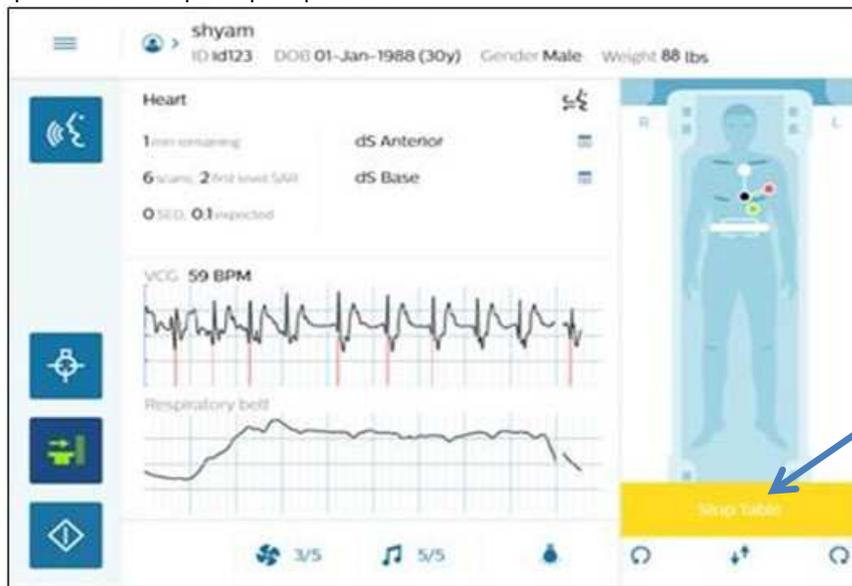
Philips è venuta a conoscenza di una potenziale situazione pericolosa associata al pulsante software "Stop Table" (Arresta piano portapaziente) di VitalScreen nei prodotti interessati (pulsante giallo nell'angolo inferiore destro indicato dalla freccia nella figura riportata sotto).

Durante lo spostamento automatico del piano portapaziente, tenere premuto il pulsante "Stop Table" (Arresta piano portapaziente) può causare un riavvio imprevisto dello spostamento del piano portapaziente.

Il problema non si verifica quando si utilizza il pulsante di arresto di emergenza del piano portapaziente o l'interruttore a leva.

RISCHI CONNESSI	Intrappolamento meccanico del paziente tra il piano portapaziente e la copertura del sistema.
COME IDENTIFICARE I PRODOTTI INTERESSATI	Sistemi RM Ingenia Elition S (781357) e Ingenia Elition X (781358), con software R5.5.0.0
MISURE DA ADOTTARE DA PARTE DEL CLIENTE/UTENTE	<p>L'utente deve attenersi alle Istruzioni d'uso per verificare che nessuna parte dell'apparecchiatura possa intrappolare o causare lesioni a parti del corpo del paziente, capelli, abiti, cavi o linee di infusione. In aggiunta, su VitalScreen vengono visualizzate indicazioni per il posizionamento relative a supporti per braccia e imbottiture.</p> <p>L'utente deve evitare di utilizzare il pulsante giallo "Stop Table" (Arresta piano portapaziente) su VitalScreen.</p> <p>Nei casi in cui sia necessario interrompere lo spostamento del piano portapaziente, l'utente deve sempre utilizzare l'interruttore a leva o il pulsante fisico di arresto di emergenza del piano portapaziente.</p>

PROGRAMMA DI INTERVENTO PHILIPS	Tramite l'azione correttiva FCO78100490 verrà lanciato il Service Pack 1 per R5.5.0 per tutti i sistemi interessati. Con questo Service Pack il pulsante software "Stop Table" (Arresta piano portapaziente) su VitalScreen verrà rimosso. Vengono inoltre implementati gli elementi aggiuntivi menzionati nella descrizione del problema.
ULTERIORI INFORMAZIONI E ASSISTENZA	<p>Per ulteriori chiarimenti e per ricevere assistenza, La invitiamo a contattare l'organizzazione locale di Philips:</p> <p>0800 80 3000</p>
