URGENTE - Avviso di sicurezza Avviso di azione correttiva per dispositivo medico

Intera, Enterprise, Achieva, Achieva XT, Achieva Conversion, Panorama HFO, Ingenia, Smarthpath to dStream, Multiva, Prodiva, MR-OR, MR-RT, MR-Linac, MR-Marlin

Fissaggio aggiuntivo (aggancio) degli altoparlanti a soffitto del sistema RM

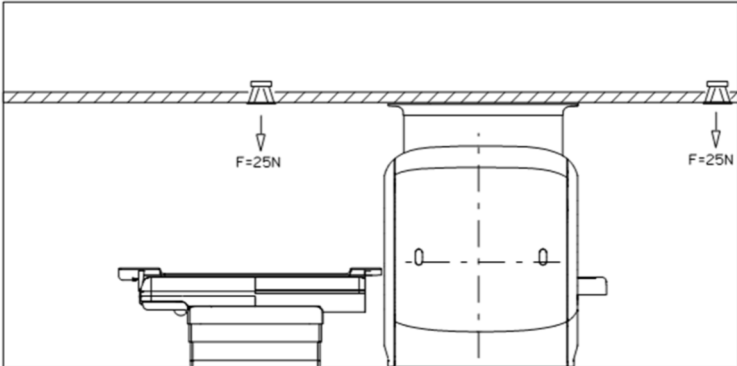
PRODOTTI INTERESSATI	Sistemi Intera, Omniva, Enterprise, Achieva, Achieva XR, Achieva Conversion, Panorama HFO, Ingenia, SmartPath to dStream, Multiva, Prodiva, MR-OR, MR-RT, MR-Linac, MR-Marlin
DESCRIZIONE DEL PROBLEMA	<p>I sistemi RM Philips nella configurazione standard sono dotati di due altoparlanti a soffitto, posizionati nella parte anteriore e/o posteriore del sistema RM. Tali altoparlanti consentono la comunicazione tra l'operatore nella sala esame e il paziente ed erogano musica stereo o suoni di tipo Ambient Experience. Nella maggior parte dei casi, gli altoparlanti vengono fissati al controsoffitto della sala esame RM secondo le istruzioni di assistenza tecnica Philips. Secondo quanto indicato dai dati di riferimento per la pianificazione (PRD, Planning Reference Data) Philips, il controsoffitto deve essere in grado di sostenere gli altoparlanti con una forza di 25 N.</p> <p>Tuttavia, in casi molto rari, a causa di fattori esterni (manutenzione della struttura ospedaliera, perdite di acqua, deterioramento del fissaggio degli altoparlanti), nel corso della vita del sistema RM, potrebbe accadere che gli altoparlanti a soffitto si stacchino e vengano attratti verso il sistema RM dal campo magnetico.</p>

RISCHI CONNESSI	<p>In caso di caduta dell'altoparlante a soffitto o del pannello del soffitto con l'altoparlante, l'altoparlante verrà attratto verso il sistema RM dal campo magnetico. Ciò potrebbe causare:</p> <ul style="list-style-type: none"> - Lesioni gravi al paziente, all'operatore o ad altre persone presenti nella sala esame - Danni al sistema RM, ad esempio alle coperture <p>La gravità dell'evento dipende da quando, come e se l'altoparlante a soffitto o il pannello colpisce una persona o il sistema.</p>
COME IDENTIFICARE I PRODOTTI INTERESSATI	<p>Tutti i sistemi RM elencati sopra sono stati forniti con due altoparlanti Philips. Il cliente può controllare visivamente se tali altoparlanti a soffitto sono montati al soffitto.</p> <p>Nota: presso alcune strutture, gli altoparlanti a soffitto sono montati alla parete con un kit per il montaggio a parete, che non presenta il rischio in questione. Pertanto, gli altoparlanti montati a parete non sono interessati da questa notifica.</p>

<p>MISURE DA ADOTTARE DA PARTE DEL CLIENTE/UTENTE</p>	<p>Al cliente si consiglia di eseguire i controlli/le azioni riportate di seguito:</p> <ul style="list-style-type: none"> - Verificare che gli altoparlanti siano montati al soffitto. - Controllare visivamente che non siano presenti segni di deterioramento del fissaggio, ad esempio perdite di acqua, variazioni di colore dei pannelli del soffitto o pannelli non posizionati correttamente. - Se si ha il sospetto che il fissaggio presenti dei problemi, non risolverli autonomamente ma contattare immediatamente il servizio di assistenza/l'ufficio vendite Philips di zona.
