FSN 88200515 Révision: 02

URGENT – Notification de sécurité produit

Notice corrective de matériel médical

Système TEP/TDM Ingenuity TF, version logicielle 4.0.2 (4.0.0.26645) *Problèmes logiciels*

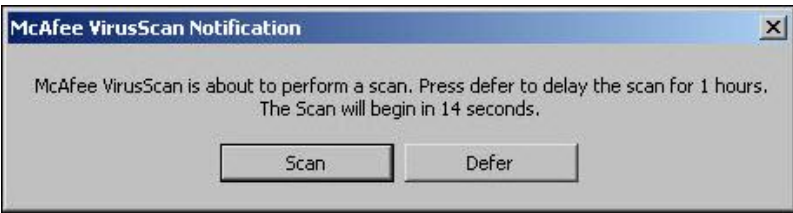
<p>DESCRIPTION DU PROBLÈME ET ACTIONS À METTRE EN ŒUVRE PAR LE CLIENT / UTILISATEUR (suite)</p>	<p>N'augmentez pas le nombre d'images TEP une fois l'acquisition de la TDM à utiliser pour la correction d'atténuation terminée.</p> <p>23) Lors de l'installation initiale du système, le scanner TDM est doté d'un programme commercial antivirus (McAfee) qui est paramétré pour se lancer de manière régulière pendant les heures d'inactivité ou de faible activité du système. Les performances du système sont affectées pendant ces périodes spécifiques.</p> <ul style="list-style-type: none">• Il est possible de démarrer une acquisition clinique normale pendant que le logiciel antivirus est en cours d'analyse. Cependant, si l'utilisateur effectue une acquisition de suivi du bolus, les informations en temps réel types ne s'affichent pas. L'utilisateur risque alors de démarrer l'acquisition clinique avant ou après la période souhaitée, entraînant ainsi un bolus non planifié.• Si l'opérateur effectue une acquisition de suivi du bolus au moment de l'analyse planifiée de l'antivirus et qu'il ignore ou ne voit pas le message McAfee VirusScan Notification (Notification McAfee VirusScan) affiché à l'écran, les informations en temps réel types ne lui sont pas fournies. L'utilisateur risque alors de démarrer l'acquisition clinique avant ou après la période souhaitée, entraînant ainsi un bolus non planifié. <p>Actions à mettre en œuvre par l'utilisateur (23): Lorsque le système est sur le point de lancer l'analyse antivirus, le message suivant s'affiche à l'écran.</p> <div data-bbox="623 1486 1411 1696">

</div> <p>Philips Healthcare recommande à l'opérateur de reporter l'analyse antivirus pendant un examen planifié de suivi du bolus en cliquant sur "Defer" (Reporter) dans la boîte de dialogue McAfee VirusScan Notification (Notification McAfee VirusScan) ci-dessus.</p>
