Genf, 28. Januar 2019  
FSCA 4215

**DRINGENDER PRODUKT-KORREKTURHINWEIS**

**VITEK® 2 Karten zur Identifizierung (ID) / Karten zur Empfindlichkeitsprüfung (AST)  
Integrität der Testbeutel**

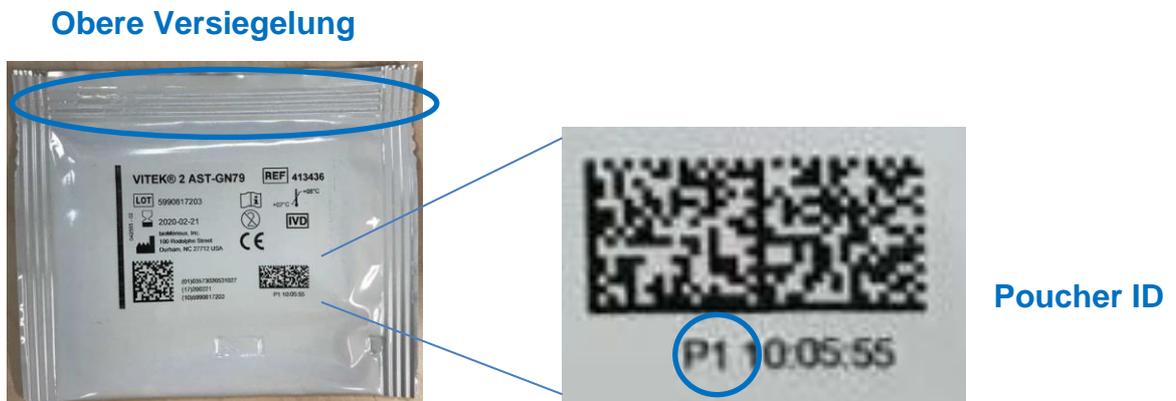
**Abbildung 1: Obere Versiegelung und Poucher ID**

Die Untersuchungen von bioMérieux kommen zu dem Schluss, dass die obere Versiegelungsnaht der Testkartenbeutel bei den Chargen, die vom 10. August 2018 bis 29. August 2018 auf einer bestimmten Verpackungsmaschine (Poucher 1) produziert wurden, möglicherweise beschädigt ist. Ein kleiner Bereich der oberen Versiegelung ist bei den in Anhang A aufgeführten Chargen der Testkarten möglicherweise nicht ordnungsgemäß versiegelt.

1. Da die VITEK® 2 ID/AST Karten bei ihrer Herstellung auf verschiedenen Maschinen in ihre Beutel verpackt werden können, prüfen Sie bitte, ob die Karte auf einem „Poucher P1“ verpackt wurde. In diesem Fall ist auf dem Beutel „P1“ aufgedruckt (siehe Abbildung 1). Karten mit anderen Angaben wie P2, P3, usw. sind nicht von diesem Problem betroffen.
2. Nehmen Sie den Beutel der Karte, so dass die obere Versiegelung zu Ihnen zeigt.
3. Ziehen Sie die Versiegelungsnaht am oberen Ende des Beutels vorsichtig an drei (3) verschiedenen Punkten auseinander, wie in folgender Abbildung dargestellt.
