## **DRINGEND – Medizingeräte-Korrektur Xper Flex Cardio Patientenüberwachungssystem**

### **Ungewöhnliches Verhalten von Echtzeit-EKG- und -Druckkurve; evtl. keine Aktualisierung von SpO<sub>2</sub>- oder NBP-Wert am Bildschirm**

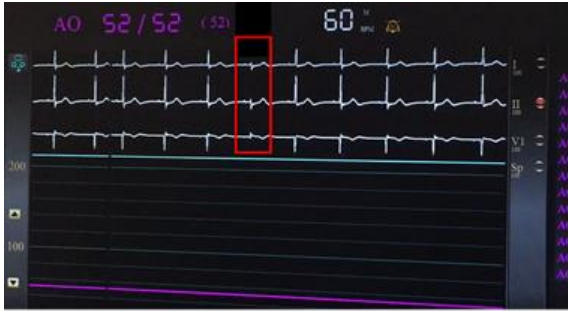
1. Ungewöhnliches Verhalten von Echtzeit-EKG- und -Druckkurve: Unter bestimmten Bedingungen werden die Echtzeit-Kurven möglicherweise nicht exakt aufgetragen oder angezeigt. Sollte dieses Problem beim Auftragen des QRS-Komplexes eines EKG im EKG-Kanal auftreten, ist die R-Zacke möglicherweise verkürzt bzw. fehlt oder der QRS-Komplex könnte etwas breiter erscheinen. Eine Druck- oder andere Phasenkurve könnte scheinbar eine „Einkerbung“ aufweisen oder „geglättet“ erscheinen.

<p><b>Ungewöhnliches Verhalten von Echtzeit-EKG- und -Druckkurve</b></p>

<b>POTENZIELLES RISIKO</b>	<ol style="list-style-type: none"> <li>1. Ungewöhnliches Verhalten von Echtzeit-EKG- und -Druckkurve: Das Problem könnte zu einer falschen Befundung von EKG- oder anderen physiologischen Phasendaten führen. Dies könnte eine verzögerte Diagnose bzw. eine Fehldiagnose der Erkrankung des Patienten zur Folge haben, wodurch die Durchführung der Therapie verzögert oder der Arzt zur Durchführung einer unangemessenen Therapie veranlasst werden könnte.</li> <li>2. Evtl. keine Aktualisierung des SpO<sub>2</sub>-Werts am Bildschirm: Sollte dieses Problem auftreten, würden am Flex Cardio Gerät keine aktuellen SpO<sub>2</sub>-Messwerte mehr zur Verfügung stehen, die SpO<sub>2</sub>-Kurve (falls angezeigt) würde flach erscheinen und jegliche für SpO<sub>2</sub> eingestellten Alarme würden nicht funktionieren. Dies könnte dazu führen, dass Veränderungen im Zustand des Patienten nur mit Verzögerung erkannt werden und somit auch entsprechende Behandlungsmaßnahmen verzögert werden.</li> <li>3. Evtl. keine Aktualisierung des NBP-Werts am Bildschirm: Sollte dieses Problem auftreten, würden am Flex Cardio Gerät keine aktuellen NBP-Messwerte mehr zur Verfügung stehen und jegliche für NBP eingestellten Alarme würden nicht funktionieren. Dies könnte dazu führen, dass Veränderungen im Zustand des Patienten nur mit Verzögerung erkannt werden und somit auch entsprechende Behandlungsmaßnahmen verzögert werden.</li> </ol>

</div>
<b>ERFORDERLICHE MASSNAHMEN DES KUNDEN / ANWENDERS</b>	<p>Bis sich Philips mit Ihnen in Verbindung setzt, um einen Termin für die Korrektur dieser Probleme zu vereinbaren, kann das Gerät weiterhin eingesetzt werden, sofern jeder überwachte Patient von einer medizinischen Fachkraft, die diese Mitteilung gelesen hat, genau beobachtet wird. Wenn der Anwender einen fehlenden oder verbreiterten QRS-Komplex im EKG bemerkt, sollte eine Beurteilung des Patienten durchgeführt und eine klinische Korrelation mit anderen Überwachungsparametern hergestellt werden. In Bezug auf das SpO<sub>2</sub>-Problem empfiehlt Philips den Anwendern, bei Betrieb des Geräts die Anzeige der SpO<sub>2</sub>-Plethysmogrammkurve zu aktivieren. Wenn eine flache Kurve beobachtet wird, sollte eine Beurteilung des Atmungs- und Oxygenierungsstatus des Patienten durchgeführt werden. In Bezug auf das NBP-Problem empfiehlt Philips den Anwendern, nur manuelle NBP-Messungen am Flex Cardio Gerät zu starten und die NBP-Auto-Zyklus-Funktion des Geräts nicht zu verwenden. Sollte der Anwender bemerken, dass die SpO<sub>2</sub>- oder NBP-Werte nicht mehr aktualisiert werden, kann das Gerät durch Aus- und Wiedereinschalten zurückgesetzt werden. Dabei ist zu beachten, dass der aktuelle Patientenfall geschlossen werden muss, bevor das Flex Cardio Gerät ausgeschaltet wird. Nachdem das Flex Cardio Gerät aus- und wieder eingeschaltet wurde und voll betriebsbereit ist, kann der Patientenfall wieder geöffnet werden. Ein erneutes Auftreten des Problems lässt sich durch das Aus- und Wiedereinschalten jedoch nicht verhindern.</p>

<b>VON PHILIPS GEPLANTE MASSNAHMEN</b>	<p>Ein Mitarbeiter von Philips wird sich bezüglich der betroffenen Flex Cardio Systeme mit Ihnen in Verbindung setzen. Jedes betroffene Gerät benötigt ein Software-Update durch Philips. Ferner werden alle Software- und Dokumentations-Mediensets ausgetauscht. Diese Maßnahmen werden von Philips kostenlos durchgeführt.</p>

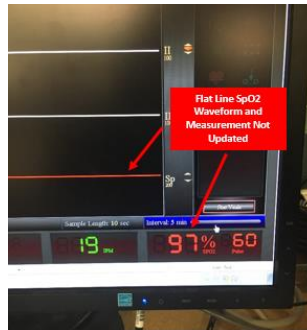
2. Evtl. keine Aktualisierung des SpO<sub>2</sub>-Werts am Bildschirm: Der am Gerät angezeigte numerische Wert für die Sauerstoffsättigung (SpO<sub>2</sub>) könnte einfrieren, sodass Messwerte angezeigt werden, die nicht dem aktuellen Zustand entsprechen.

Evtl. keine Aktualisierung des SpO<sub>2</sub>-Werts am Bildschirm

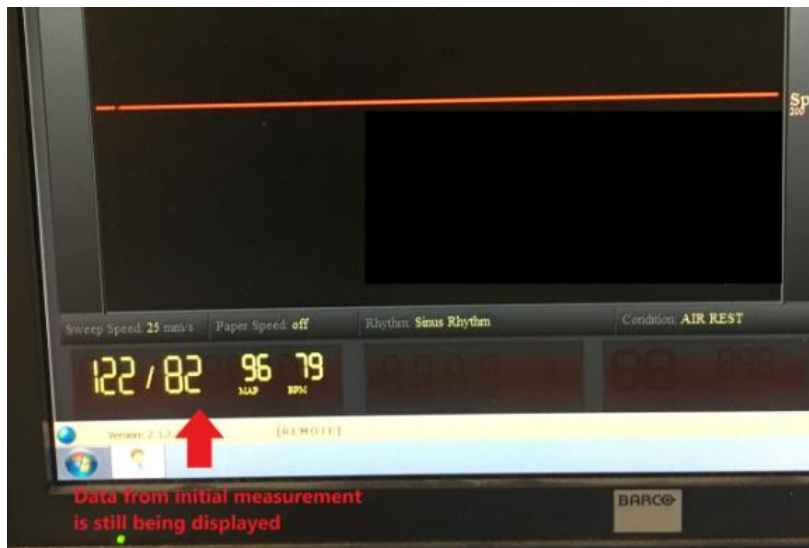
3. Evtl. keine Aktualisierung des NBP-Werts am Bildschirm: Wenn im Auto-Zyklus-Betrieb die NBP-Kommunikation unterbrochen wird, würde sich die Pumpe nicht aus- und wieder einschalten, und der am Gerät angezeigte numerische Wert für die nichtinvasive Blutdrucküberwachung (NBP) würde nicht mehr aktualisiert, sodass Messwerte angezeigt werden, die nicht dem aktuellen Zustand entsprechen.

Evtl. keine Aktualisierung des NBP-Werts am Bildschirm
