Information Urgente de Sécurité **Mise à jour logicielle des programmeurs** **Supportant le système de stimulation transcathéter Micra™**

Modèle
Programmeur CareLink™ 2090 Programmeur Encore™ 29901 Logicielle d'application Réseau CareLink 2491

Janvier 2019

Référence Medtronic : FA856

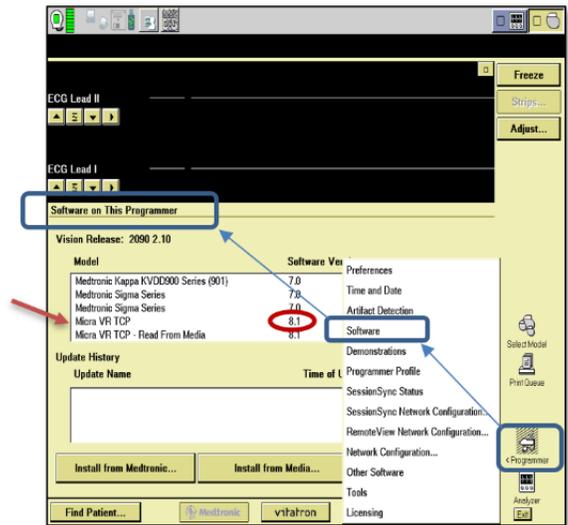
Image 1

- Sélectionner "Logiciel" (voir image 1)
- Faire défiler la liste des modèles de logiciel disponibles dans la zone de sélection jusqu'à ce que vous localisez la sélection Micra
- Vérifier que la version du logiciel Micra VR TCP est 8.1

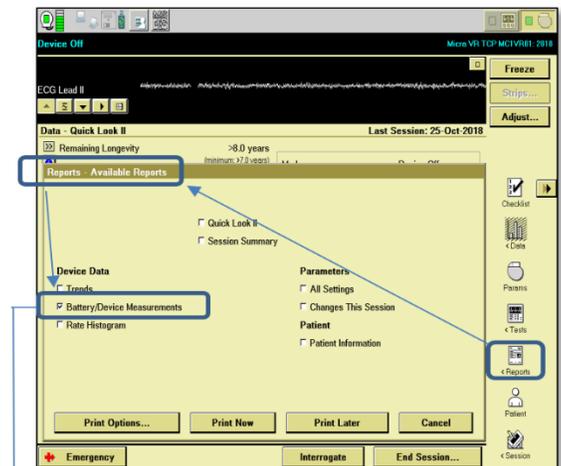
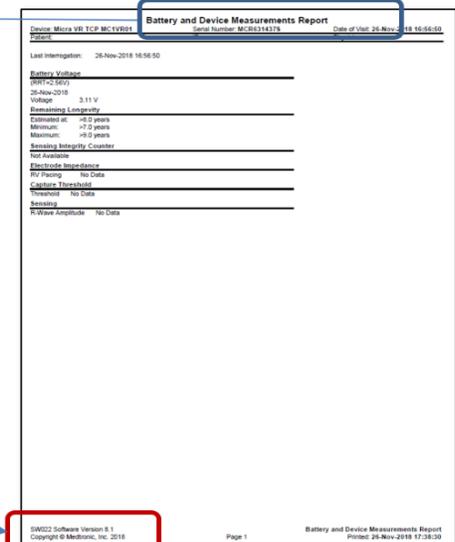
Images 2a and 2b

- Sélectionner « Rapports » (voir image 2a)
- Sélectionner "Mesures Batterie/Dispositif"
- Cliquer sur « Imprimer maintenant »
- Vérifier que la version du logiciel imprimée dans le coin inférieur gauche est "Logiciel SW022 Version 8.1"
