Urgente Avviso di Sicurezza **Aggiornamento software programmatore** **sistema di stimolazione transcatetere Micra™**

Modelli
Programmatore 2090 CareLink™ Programmatore 29901 CareLink Encore™ Applicazione software CareLink Network 2491

Gennaio 2019

Riferimento Medtronic: FA856

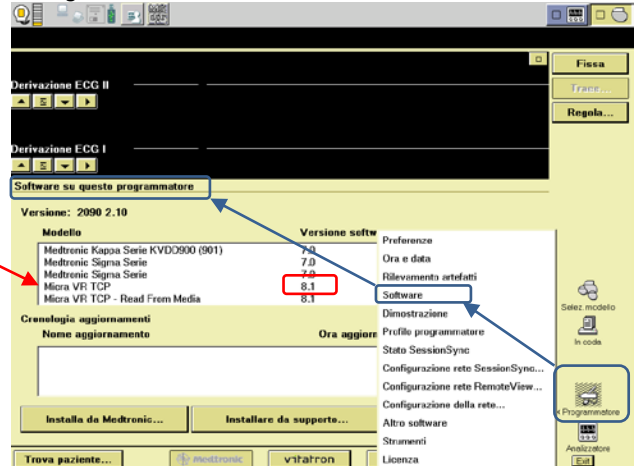
Immagine 1

Software corretto: Micra VR TCP versione 8.1 (o superiore)

- Selezionare "Software" (vedi immagine 1)
- Scorrere la lista dei modelli software disponibili nella finestra che appare in alto nello schermo fino a visualizzare il software Micra.
- Verificare che la versione del software Micra VR TCP sia la 8.1.

- Collaborare con il vostro rappresentante Medtronic di zona e concordare l'installazione dell'aggiornamento software del programmatore, **applicazione software Micra modello SW022 versione 8.1**, su tutti i programmatori CareLink modello 2090 ed Encore modello 29901 in modo da eliminare questa anomalia.

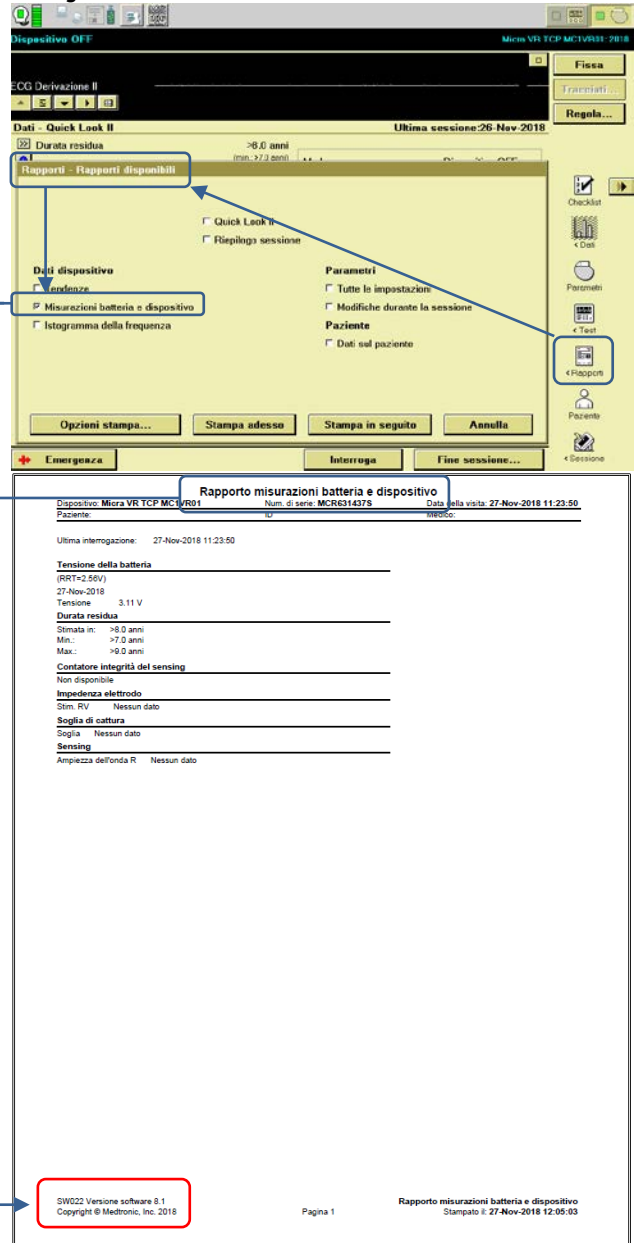
Immagine 2a e 2b

Qualsiasi trasmissione CareLink effettuata dopo il 17 gennaio 2019 riporterà la stima di longevità residua corretta. Per i pazienti seguiti in ambulatorio i cui dispositivi siano stati interrogati tramite programmatore, il medico può visualizzare il rapporto misurazioni batteria e dispositivo (immagini 2a e 2b) e verificare che il modello ID dell'aggiornamento software visualizzato nell'angolo a sinistra in basso indichi "SW022 Versione software 8.1".

- Selezionare "Report" (vedi immagine 2a)
- Selezionare "Misurazioni Batteria e Dispositivo"
- Premere su "Stampa Adesso"
- Verificare che la versione software stampata nell'angolo in basso a sinistra sia "SW022 Versione software 8.1"
