Dringende Sicherheitsinformation

Update der Programmiergerätesoftware, die das Micra™ katheterplatzierte Einkammerstimulationssystem verwaltet

Modelle
2090 CareLink™ Programmiergerät 29901 Encore™ Programmiergerät CareLink Network Application Software 2491

Medtronic Referenz: FA856

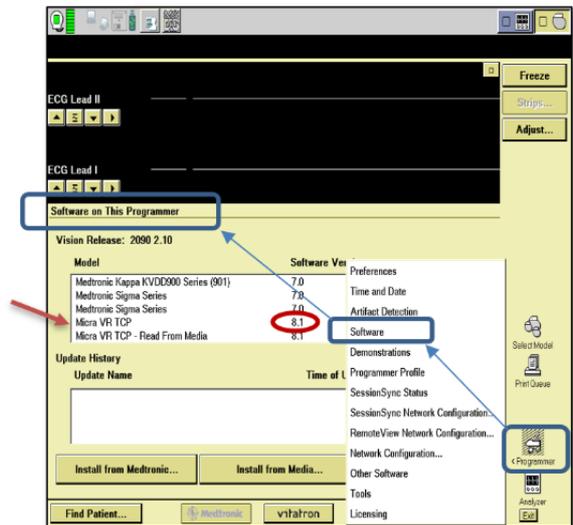
Abb. 1

Korrekte Software: Micra VR TCP Version 8.1 (oder höher)

- Wählen Sie „Software“ (Abb. 1).
- Scrollen Sie in der Auswahl durch die Liste der verfügbaren Software Modelle, bis Sie die Micra-Auswahl angezeigt bekommen.
- Verifizieren Sie, dass die Software Micra VR TCP die Version 8.1 ist.

- Bitte kontaktieren Sie den für Sie zuständigen Medtronic Repräsentanten und planen Sie die Installation des Programmiergeräte Software-Updates Micra Application Model SW022 Version 8.1 auf allen CareLink Modell 2090 und Encore Modell 29901 Programmiergeräten, um diesen Sachverhalt zu beseitigen.

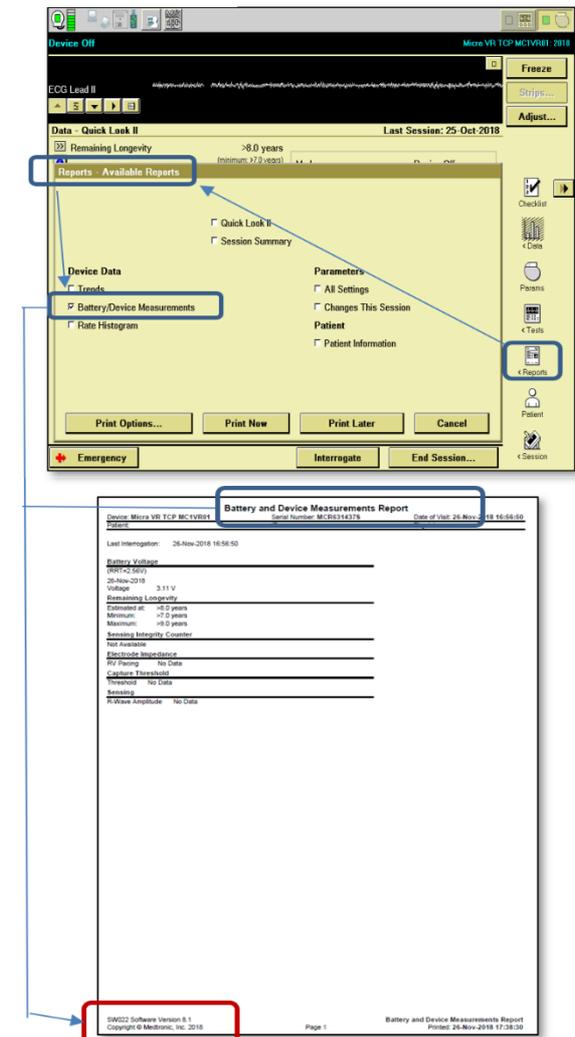
Abb. 2a und 2b

Jede CareLink Übertragung nach dem 17. Januar 2019 wird die aktualisierte Abschätzung der verbleibenden Laufzeit anzeigen. Für jeden Patienten, der in der Klinik mit einem Programmiergerät abgefragt wurde, kann der Kliniker den Report zu Batterie- und Gerätemessungen (Abb. 2a und 2b) anschauen und verifizieren, dass die Software Application Model ID, die sich in der unteren linken Ecke des Reports befindet, "SW022 Software Version 8.1" lautet.

- Wählen Sie Reports (Abb. 2a).
- Wählen Sie Batterie-/Gerätemessungen.
- Drücken Sie auf „Drucken“.
- Verifizieren Sie, dass als Software-Version in der linken unteren Ecke des Reports "SW022 Software Version 8.1" angezeigt wird.
